ARTÍCULO DE INVESTIGACIÓN

EVALUACIÓN SUPERFICIAL Y ESTRUCTURAL DEL PAVIMENTO FLEXIBLE EN EL TRAMO COLON NORTE (CRUCE SAN NICOLAS) – COLON SUD

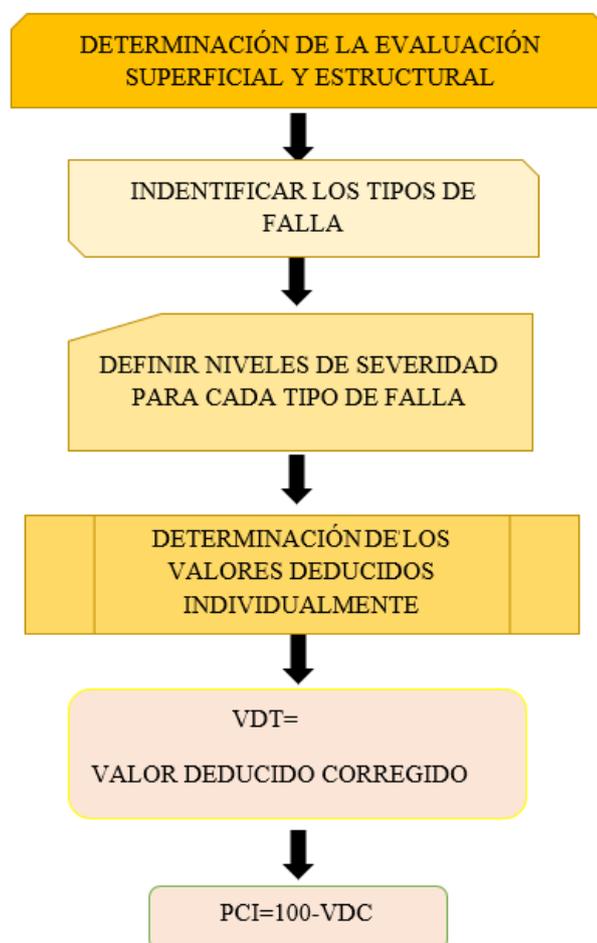
Figura 2. Índice de condición del pavimento (PCI).

La evaluación superficial Tramo Colon Norte (Cruce San Nicolas) – Colon Sud tiene 79 PCI, condición Buena, una característica que el pavimento no requiere una acción especial solo mantenimiento menor.

Realizando una evaluación superficial aplicando la metodología PCI (índice de condición del pavimento), tenemos que, el pavimento en estudio se encuentra en condiciones óptimas a nivel promedio con un índice numérico de 79.83 % que proyectado en el rango de calificación se encuentra en el intervalo (70–85%) el cual lo califica como muy bueno, por lo tanto, el pavimento en cuestión se encuentra en condiciones aptas de circulación.

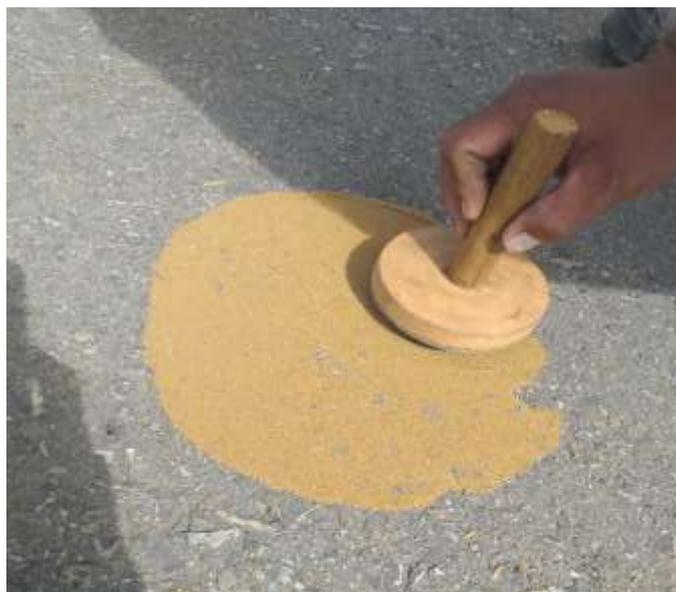
Figura 4. Ensayo círculo de arena.

En la calificación por textura los resultados predominantes en la carpeta asfáltica son las de textura fina en un 100 % y en la calificación por fricción se presentan un 100 % de superficie asfáltica de regular a bueno; cabe recalcar que la evaluación se la realizó en los puntos más desfavorables con altos índices de severidad.

Aplicando así esta referencia pudimos obtener valores de IFI que, según tablas, nos indican que la calificación por fricción es de regular a buena, es decir que el pavimento aún no presenta desgaste en los neumáticos; por otro lado, el parámetro de la textura calificó como fina lo cual hace referencia a que existe pérdida de ligante asfáltico en la carpeta de rodadura.

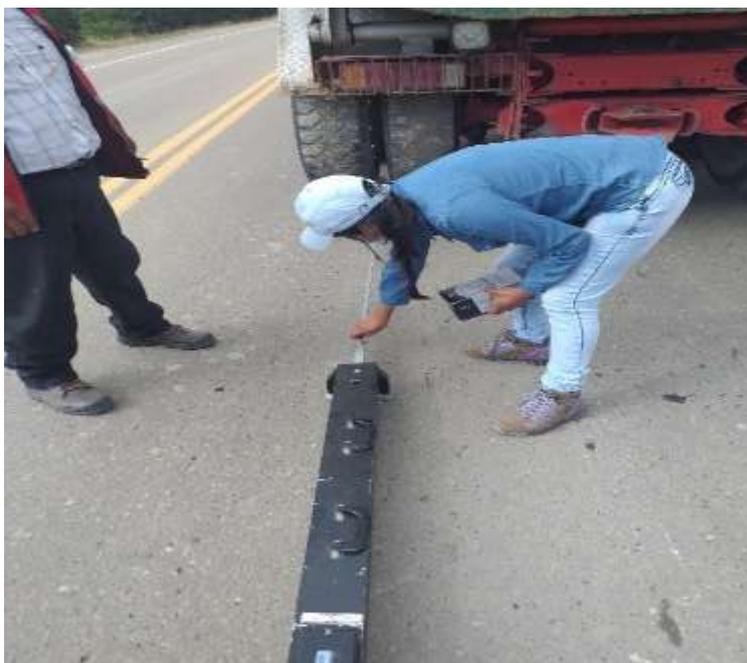
Figura 5. Ensayo de viga Bekelman.

El pavimento flexible del tramo Colon Norte (San Nicolás) – Colon Sud tiene capacidad estructural suficiente para resistir las solicitaciones del tráfico de diseño, siempre que la deflexión máxima sea menor que la deflexión admisible. Cabe mencionar que la planilla de

Evaluación estructural tenemos en los 5 tramos tenemos una curvatura de radio de promedio de 310 los valores de radio superior a 300 m indican un adecuado comportamiento de la estructura haciendo una relación de la deflexión admisible, en la deflexión característica tenemos un valor de 0.97 en el rango de calificaciones que es un rango de calificación bueno.
