ARTÍCULO DE INVESTIGACIÓN

MUESTREO DE AGUAS CONTAMINADAS POR TPH EN LAS QUEBRADAS COROROY Y EL TUCÁN, SERRANÍA AGUARAGUE DEL SUB ANDINO – PRIMER INFORME DE INSPECCIÓN

SAMPLING OF WATER CONTAMINATED BY TPH IN THE COROROY AND
EL TUCAN CREEKS, SERRANIA AGUARAGUE DEL SUB ANDINO - FIRST
INSPECTION REPORT

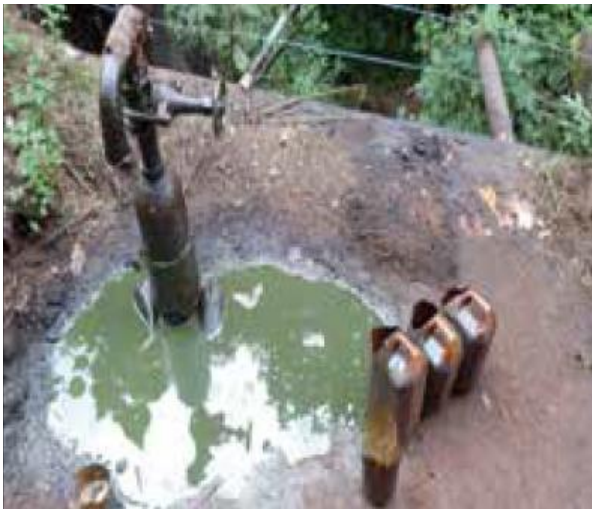
Figura 3. Pasivo ambiental Monos
Fuente: CEDIB

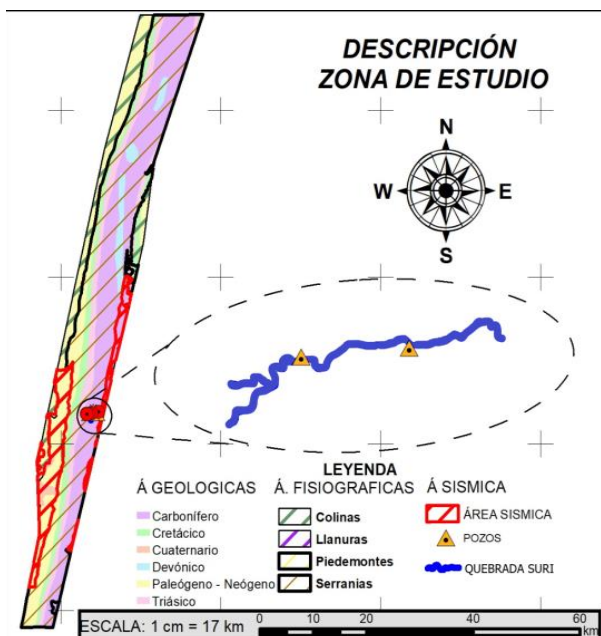
Actualmente, hay pasivos ambientales que se encuentran remediados por la empresa contratista Sesiga Búhos. Se puede observar superficialmente, que existe filtración de hidrocarburo líquido sin ningún tipo de control y emanaciones gaseosas, que por esta característica está generando contaminación a la fuente "Quebrada Suri". (Figura 4)

Figura 4. Pasivos ambientales Quebrada Suri
Fuente: GEOBOLIVIA (elaboración propia)

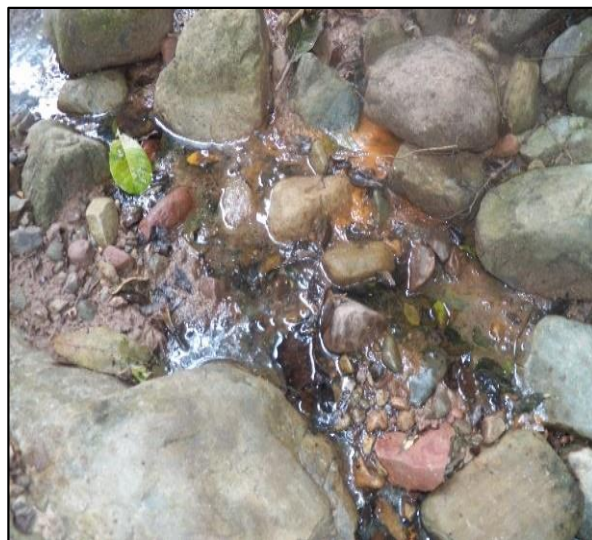
Así también se pudo notar claramente la presencia de películas aceitosas, típicas de la contaminación por actividad hidrocarburífera sobre gran porcentaje del flujo de agua de la quebrada, siendo claro indicio de que existen concentraciones de rastro hidrocarburífero en la zona. Estas evidencias se atenúan cada vez más, mientras nos acercábamos a la zona de los pozos SANX31 y SANX3.

Figura 5. Rastros hidrocarburíferos en la quebrada Cororoy.

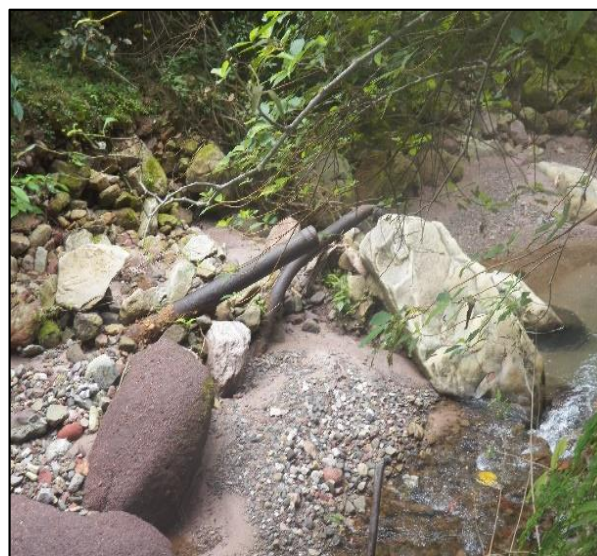
También se pudo evidenciar la existencia de restos de tuberías metálicas que desprenden rastros de óxido en el cauce de la quebrada, estas tuberías son de gran diámetro se encuentran distribuidas en varios sectores donde se pueden ver a simple vista (Figura 5) y (Figura 6).

Figura 6. Restos de tuberías metálicas abandonadas sobre el cauce de la quebrada Cororoy.

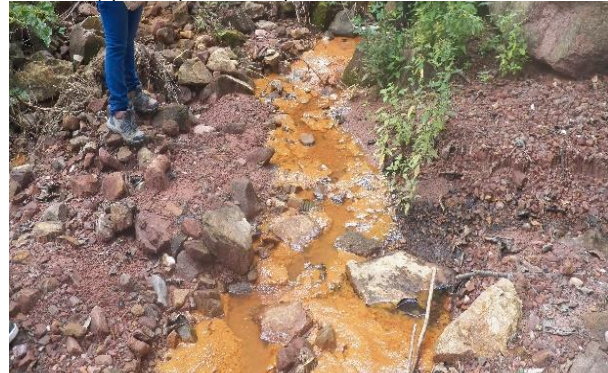
Ya estando en la zona el equipo realizó el descenso a la naciente de quebrada que se encuentra en la zona del pozo SAN9 (435683.00; 7603640.00), donde también se pudo evidenciar rastros hidrocarburíferos en la zona (Figura 8), también se notó rastros de residuos fangosos de extraño color amarillento, inodoro, pero que a simple vista es evidente.

Figura 8. Rastros hidrocarburíferos en quebrada el Tucán (SAN 9). Fuente: Registro fotográfico propio.
