# DIAGNÓSTICO Y ANÁLISIS DE ELEMENTOS SINGULARES. ESTUDIO EXPLORATORIO DE ACERAS Y PAISAJE URBANO EN EL CENTRO HISTÓRICO DE LA CIUDAD DE TARIJA.

**Rueda Mogro María Antonieta<sup>1</sup>**

<sup>1</sup>Arquitecta, Docente Dpto. Arquitectura y Urbanismo  
en la Facultad de Ciencias y Tecnología UAJMS

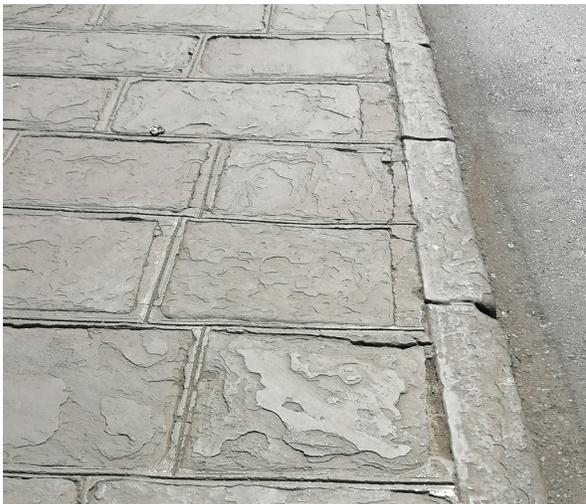
**Figura 12: Piedra Laja ancho de acera 2,00 m Calle La Madrid 2022**

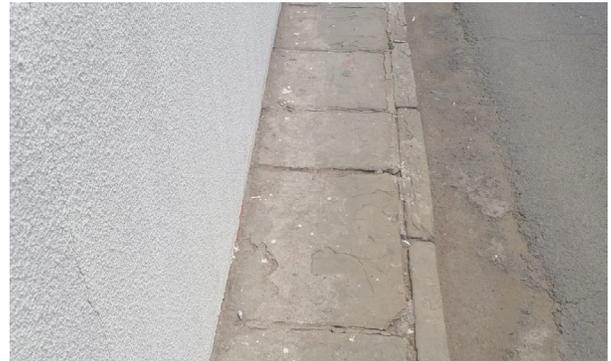
**Figura 13: Piedra Laja Ancho de acera 0,40 m Calle Gral. Corrado 2022**

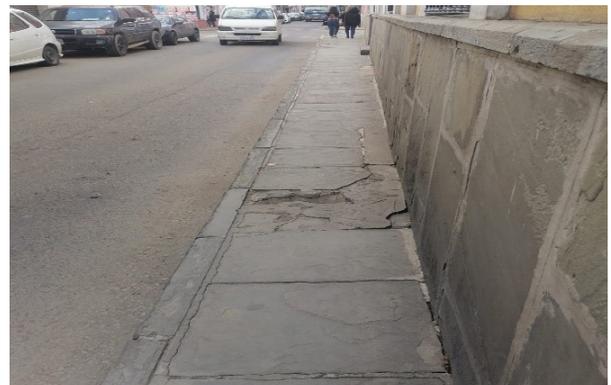
**Figura 14: Piedra Laja Ancho de Acera 0,50 m Calle Domingo. Paz. 2022**

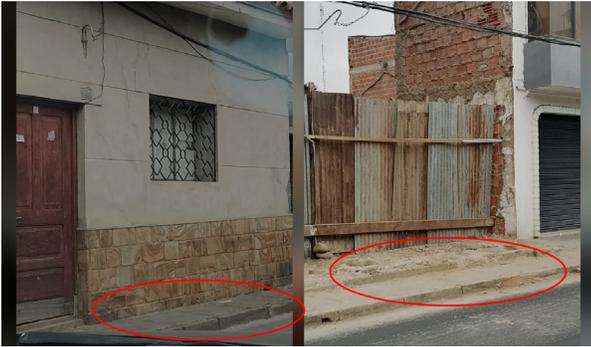
Figura 16: Paisaje Urbano degradado  
acera 0,70 m Calle La Madrid 2022

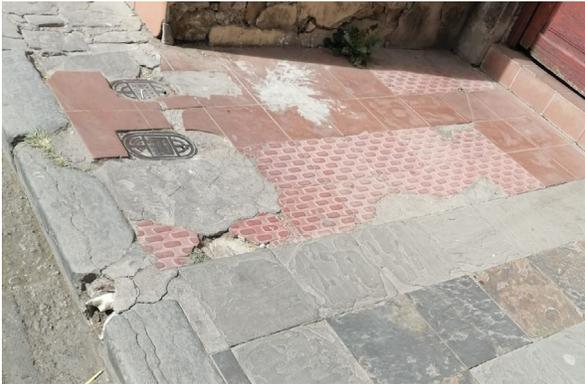
Con la importación de nuevos materiales para piso y habiendo demolido las viviendas para remplazar las construcciones antiguas por las nuevas se ha incrementado la pérdida del uso de la piedra Laja en las aceras, rompiendo la uniformidad del material inicial y dejando a cada vecino la elección según su criterio. Figura 18,19, 20 y 21.

Figura 19: Materiales usados en acera 2,50 m Calle Gral. Campero 2022

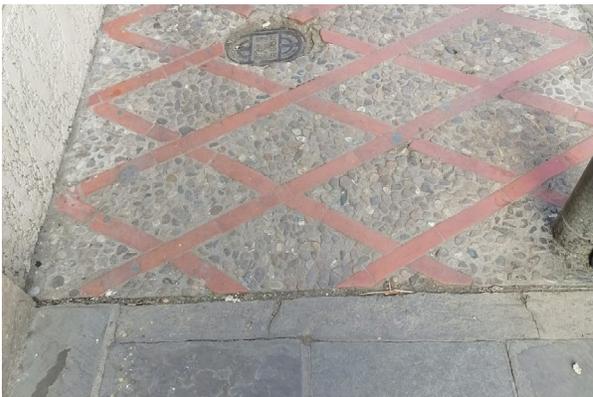
Figura 20: Materiales usados en acera 2,50 m Calle Bolivar 2022

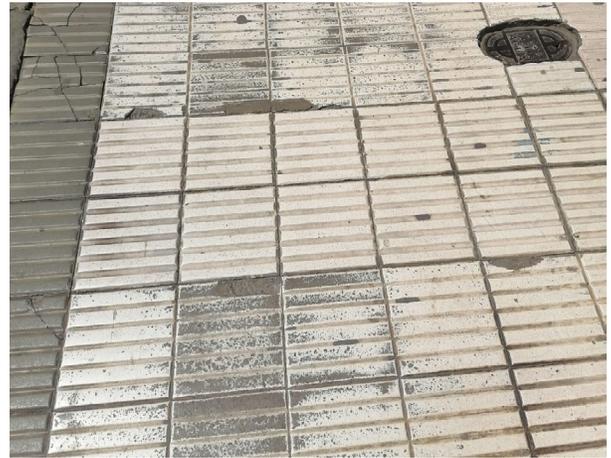
Figura 21: Material usado en acera 2,50 m Calle La Madrid 2022
