**“CLASIFICACIÓN DE LAS AGUAS SUPERFICIALES DE
LOS RÍOS CAMACHO Y GUADALQUIVIR, DENTRO DE
LOS MUNICIPIOS DE URIONDO Y PADCAYA”**

**Modalidad de graduación Proyecto de Impacto Ambiental, presentado a
consideración de la “UNIVERSIDAD AUTÓNOMA JUAN MISAEL
SARACHO”, como requisito para optar el grado académico de
Licenciatura en Ingeniería Química.**

Abril de 2019

TARIJA – BOLIVIA

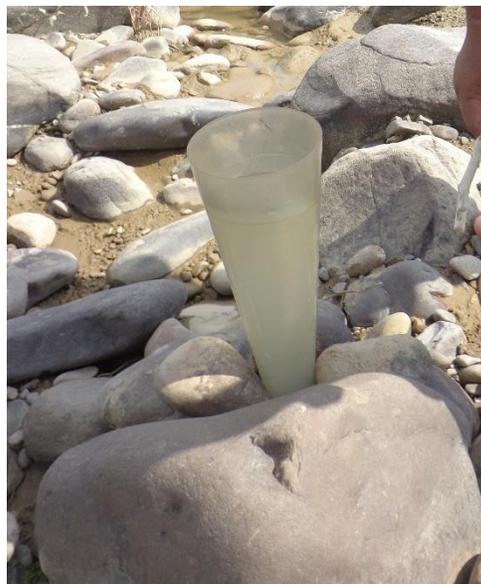
- Medición de Sólidos Sedimentarios

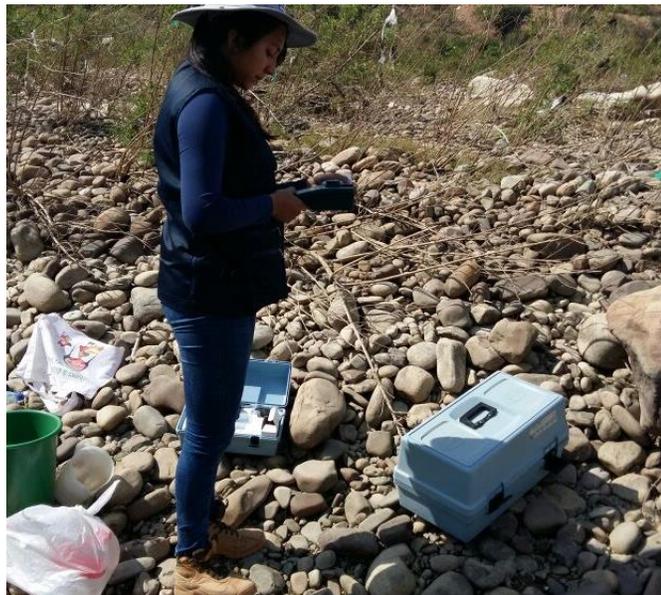
- Mediciones de parámetros en campo

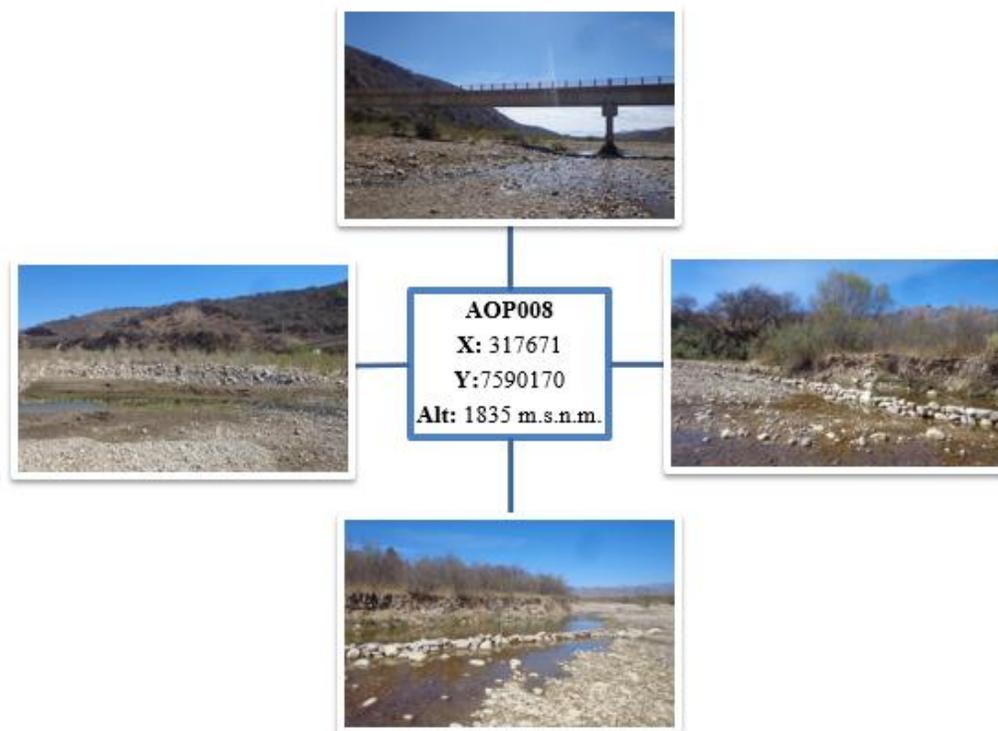
- **AOP02**

Toma de agua para las comunidades de “Uhairugana y Barrientos” sobre el Río Camacho, en el Municipio de Uriondo.

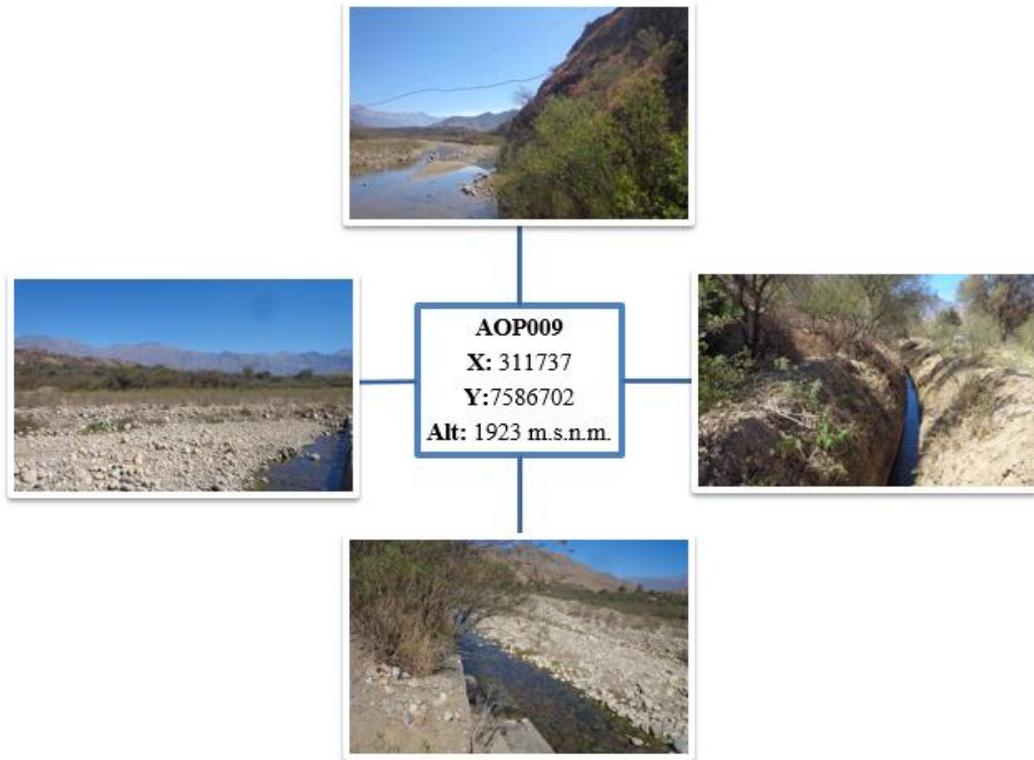
- **AOP03**

Toma de agua para la comunidad de “Juntas” sobre el Río Camacho, en el Municipio de Uriondo.

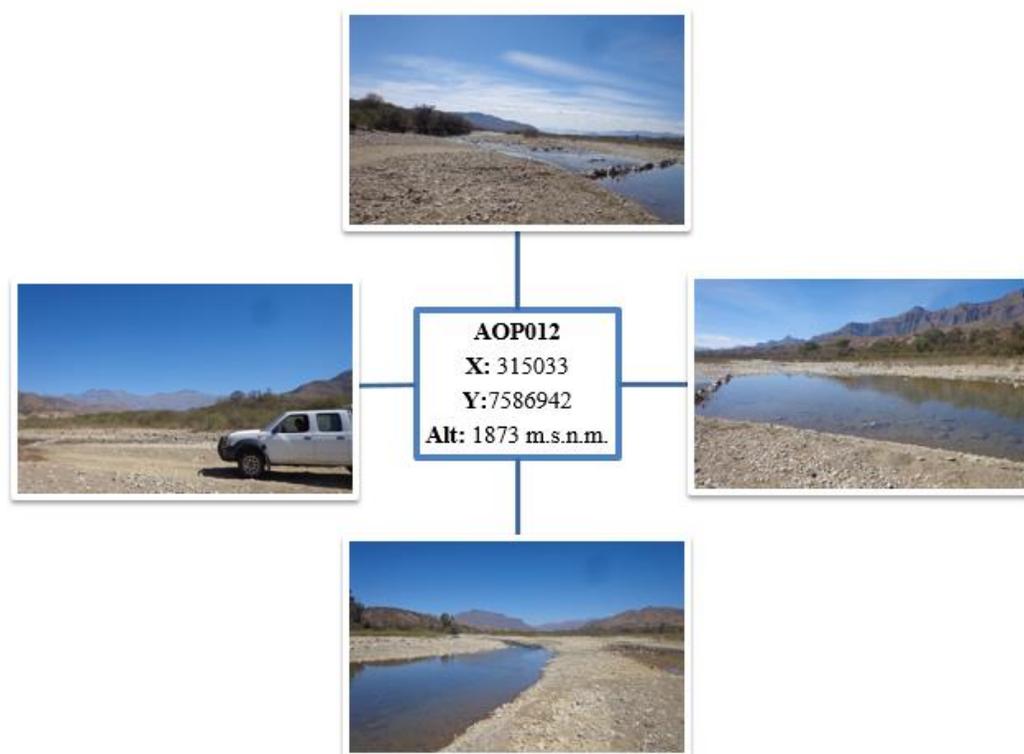
- **AOP06**

Toma de agua para la comunidad de “San José de Charajas” en el Río Camacho en el Municipio de Uriondo.

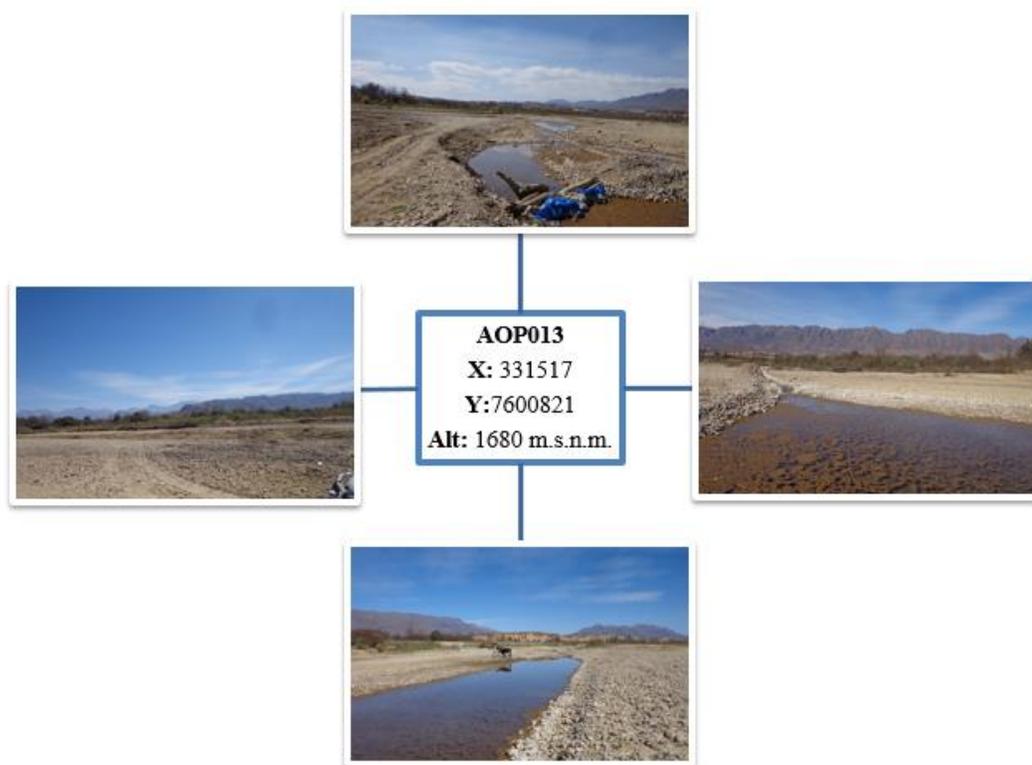
- **AOP07**

Toma de agua para la comunidad de “Maturayo” sobre el Río Camacho, en el Municipio de Uriondo.

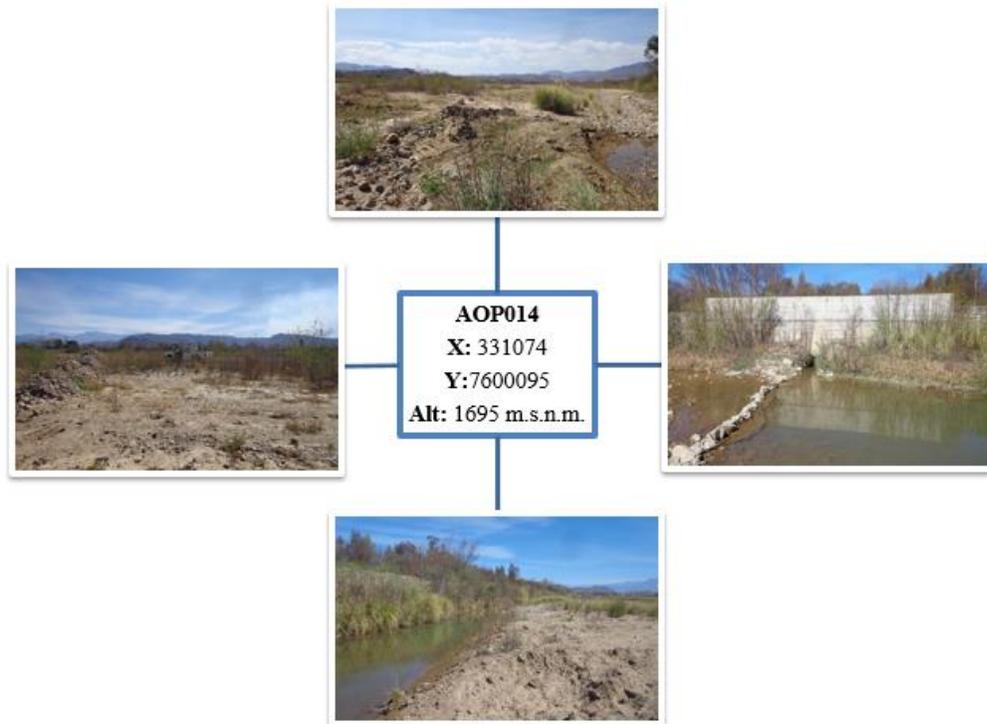
- **AOP08**
- Toma de agua 1 para la comunidad de “Calamuchita” sobre el Río Camacho, en el Municipio de Uriondo.

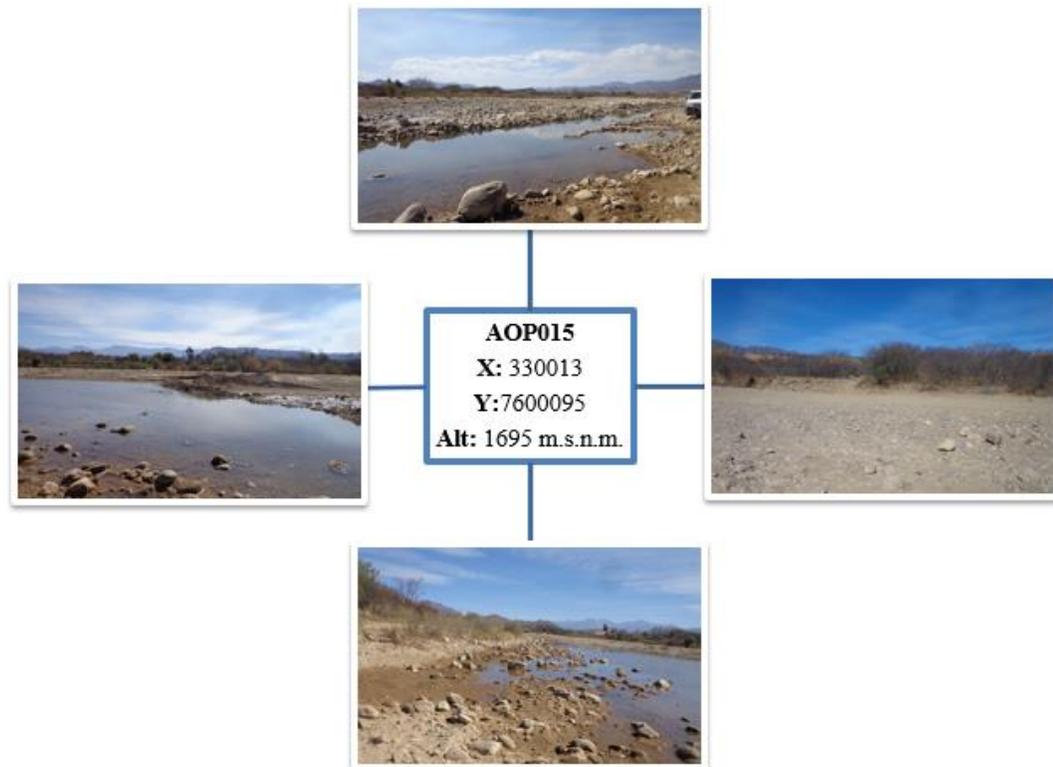
- **AOP09**

Toma de agua 2 para la comunidad de “Calamuchita” sobre el Río Camacho, en el Municipio de Uriondo.

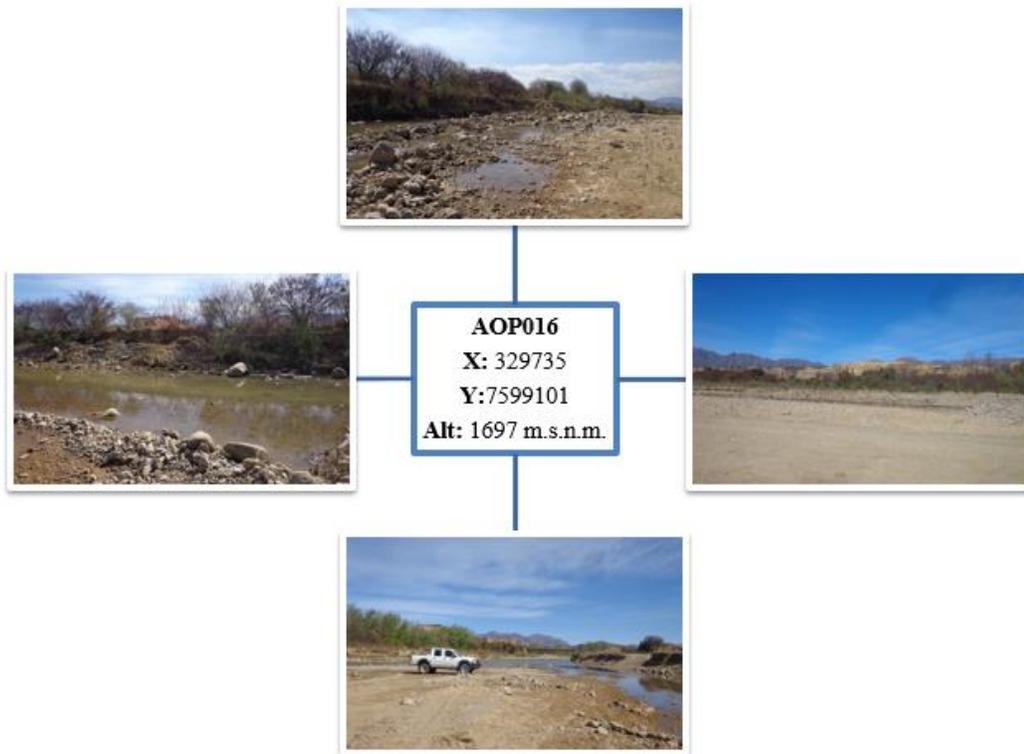
AOP010

Toma de agua para la ciudad de “El Valle” sobre el Río Camacho, en el Municipio de Uriondo.
