ARTÍCULO 1

Determinación de la plasticidad de los suelos del distrito 12 del municipio de Cercado

Baldiviezo Montalvo Trinidad Cinthia¹

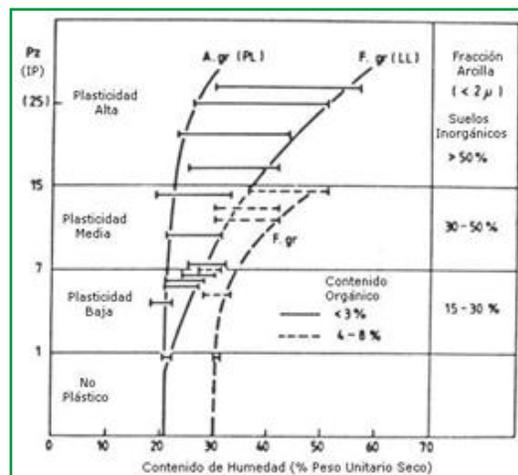
Fig. N°1: Carta de Plasticidad de Atterberg (1911)

Los materiales cuyo límite líquido (LL) es menor que 50 son de baja plasticidad y los que quedan hacia la derecha son de alta plasticidad. Los materiales con LL superiores a 100 se consideran de muy alta plasticidad. (Olivera F., 2009)

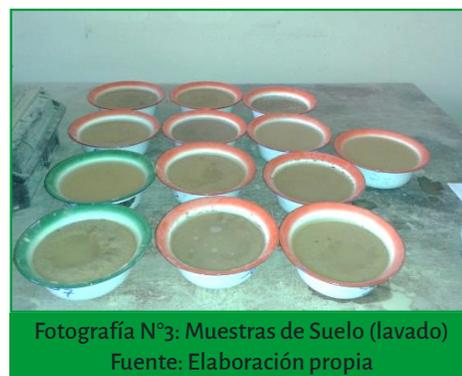
Método para el análisis del tamaño de las partículas: ASTM D422 y AASHTO T88 por medio de cribado.

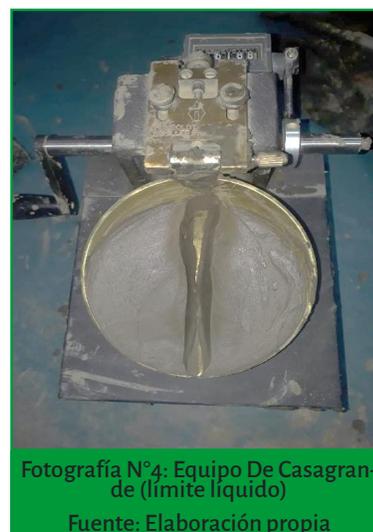
Método de prueba para determinar la consistencia de los suelos: ASTM D4318 (Límite líquido, límite plástico e índice de plasticidad). Las técnicas empleadas fueron de investigación documental como de campo (observación), que permitió recabar toda la información, toma de datos e interpretación e resultados.
