ARTÍCULO DE INVESTIGACIÓN

SUPERESTRUCTURA PUENTE SAN
TELMO CON PILA DESPLOMADA POR
SOCAVACIÓN, DETERMINACIÓN CARGA
DE FALLO POR FLEXIÓN LONGITUDINAL
MEDIANTE MÉTODO DE MONTECARLO

Saint Elmo Bridge Superstructure with Dislocated Pile Due to Scour, Longitudinal
Bending Failure Load Determination By Montecarlo Method

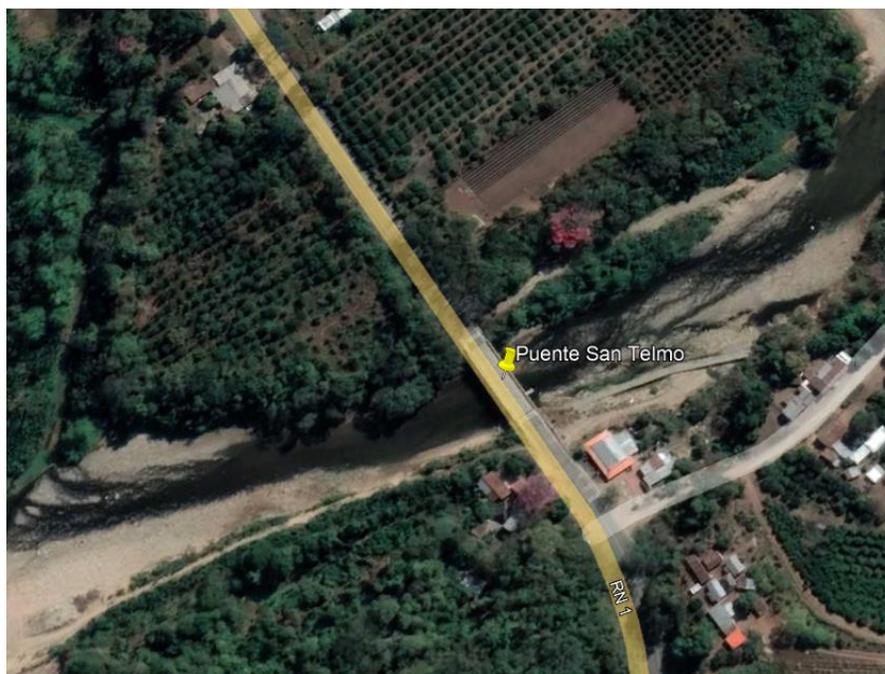
Figura 1. Imagen del sitio del puente San Telmo.

El puente San Telmo se ubica en las coordenadas geográficas: S 22° 32' 15,40" y O 64° 24' 30,85", a 543 m.s.n.m., sobre la Ruta Nacional 1 (RN1). Fue construido el año 2002 por la constructora Queiroz Galvao como parte de las obras de arte mayor en el proyecto "Construcción Asfaltado Camino Emborozú – km 19" (figura 1).

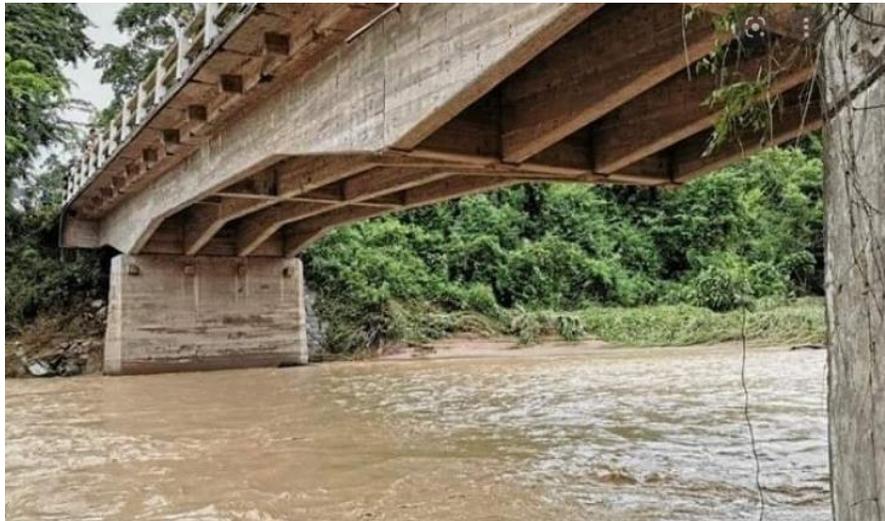
Figura 2. Imagen del puente San Telmo, con la pila izquierda colapsada.

En la época de riadas diciembre/2019 – abril/2020, específicamente en febrero de 2020, la pila izquierda fue socavada por el cauce y se desplomó, modificando el esquema estático original de la superestructura. Ésta no llegó a fallar por motivo de su hiperestaticidad y su significativo grado de redundancia (figura 2).

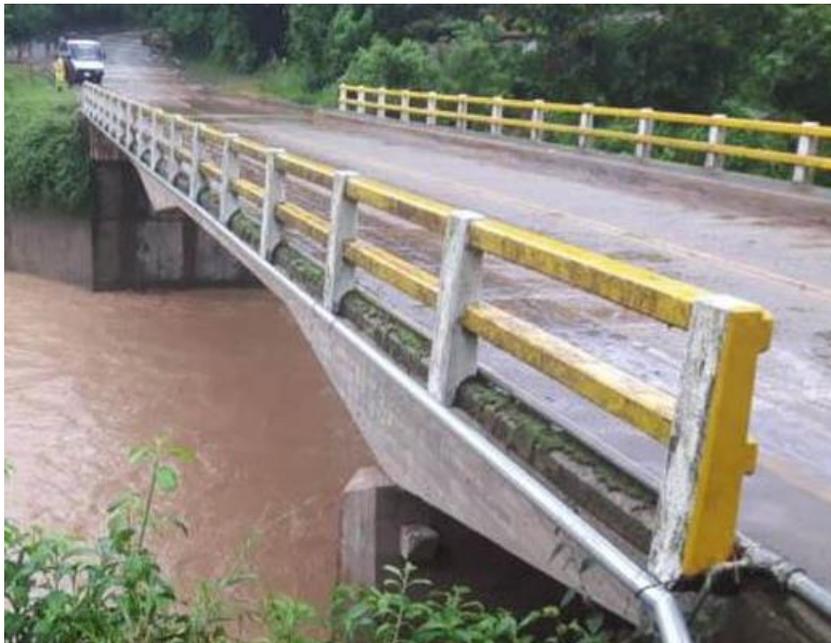
Figura 4, puente con la pila colapsada expedito para la circulación de un vehículo liviano.

Figura 4. Puente con pila colapsada expedito para la circulación de un vehículo liviano.
Fuente: periódico Los Tiempos, edición digital [24], 14-febrero-2020

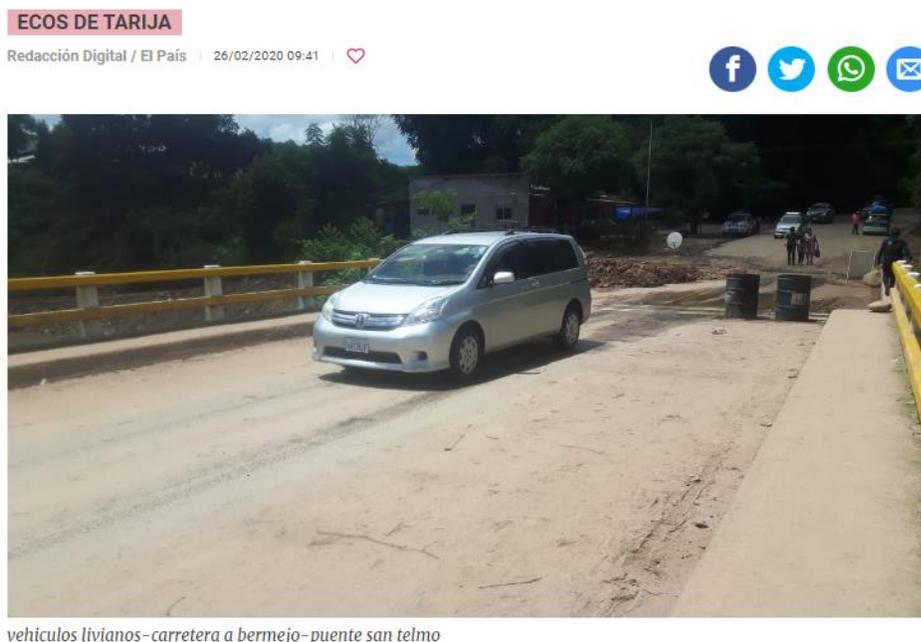
Figura 6. Habilitación del puente con la pila colapsada para la circulación de vehículos livianos.

Figuras 5 y 6, nota de prensa de 26-febrero-2020 en que autoridad de Administradora Boliviana de Carreteras (ABC) informa que el paso sobre el puente con la pila colapsada se encuentra habilitado para el tránsito de vehículos livianos.

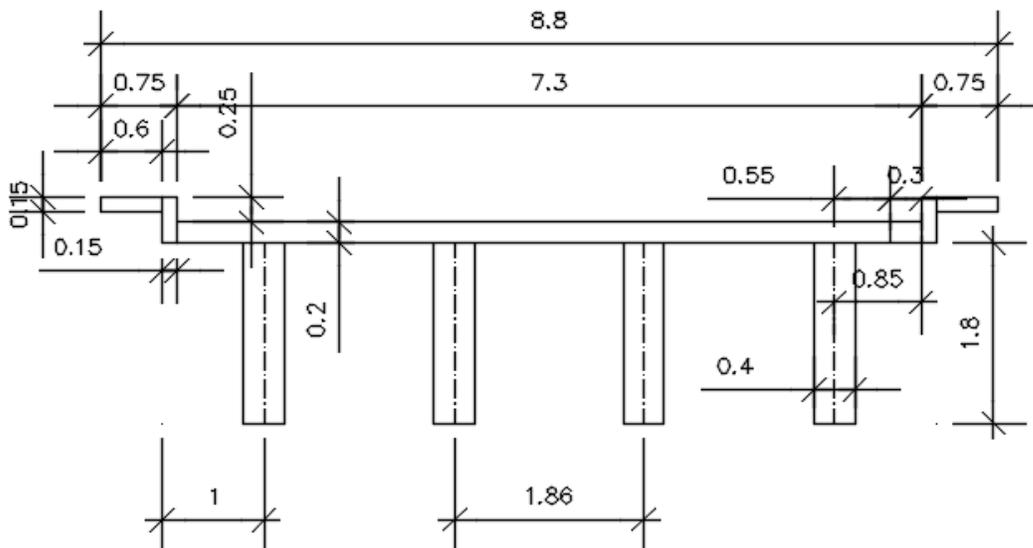
Figura 7. Esquema de la sección transversal tipo.

1. Para la superestructura, se definen los esquemas estructurales de la figura 3.
2. Para la sección transversal tipo, se define el esquema de la figura 7.
3. Para el análisis de la sección solidaria, se define el esquema de la figura 8.

10. Se determina también la capacidad estructural para una sola viga de la sección transversal de la figura 7(a), pero con el esquema estructural de la figura 3(b) –no se considera el comportamiento solidario del conjunto– a partir de los parámetros:

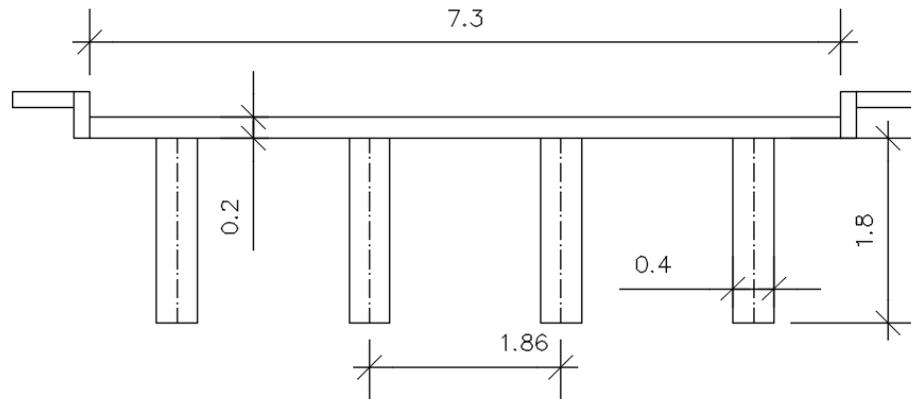
Figura 8. Esquema de la sección transversal solidaria.

Tomando en consideración las cuatro vigas de la sección transversal más la losa del tablero, aplicando la hipótesis (2) a la sección solidaria de la figura 8, se obtiene:

Se determina la capacidad estructural en flexión longitudinal para la sección transversal solidaria. Se obtiene:

$$M_u = 12\,670 \text{ kN.m} \quad (4)$$

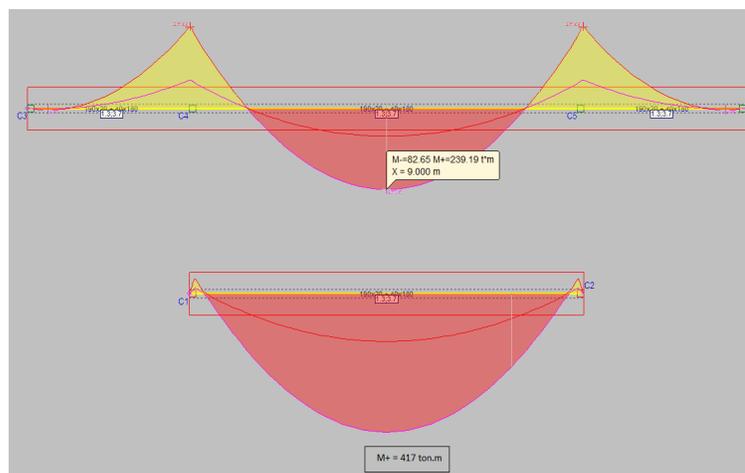
6. Si se aplica la hipótesis de trabajo (3), se obtiene el momento hiperestático positivo de diseño en el tramo central de la estructura original –figura 3(a)–:

Descripción	Momento [kN.m]
Md+	2 391,9

Figura 9. Momento longitudinal hiperestático en el esquema original de figura 3(a) según hipótesis de trabajo (3).

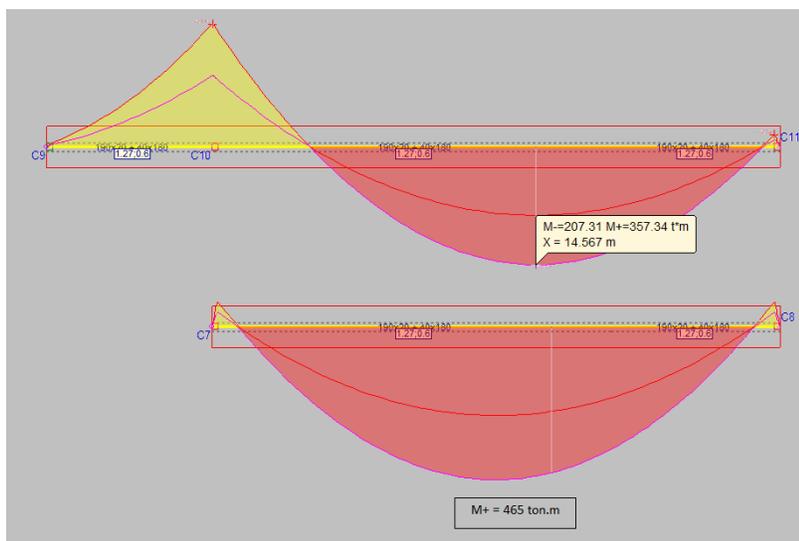
Elemento	Momento [kN.m]
PP viga	1 407,4
PP (losa + diafragma)	702,6
S/C rodadura	65,3
S/C baranda	265,8
Mcv	149,6
q carril	755,9
Md	4 652,3

Con lo que se determina el factor de continuidad:

$$k=0,76 \quad (3)$$

Figura 10. Momento longitudinal hiperestático en el esquema estructural de figura 3(b) según hipótesis de trabajo (3)

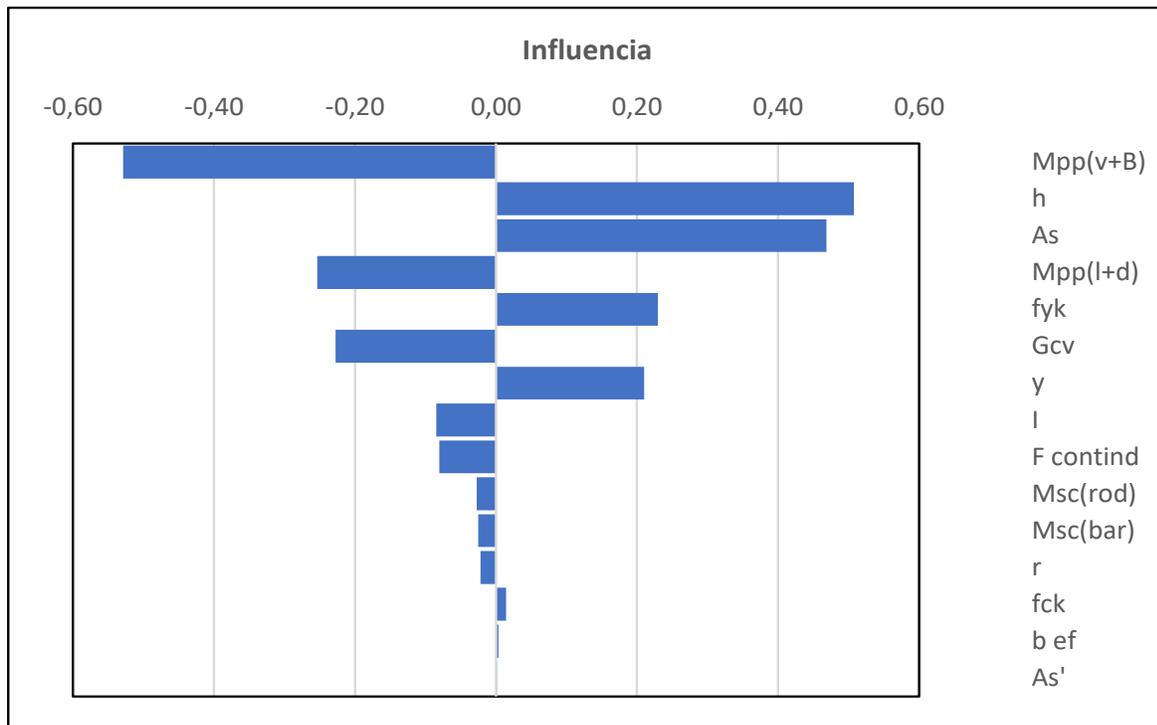
Diagrama 1. Diagrama de Tornado.
 Fuente: elaboración propia (2020).

4. Por el contrario, los parámetros que merman significativamente el valor de la carga de fallo son los momentos por peso propio de vigas, de losa, de diafragma y de capa de rodadura {Mpp(v+B), Mpp(l+d), Msc(rod)}, el factor de impacto (I) y el factor de continuidad (k).
5. Las restantes variables no tienen influencia significativa sobre la carga de fallo

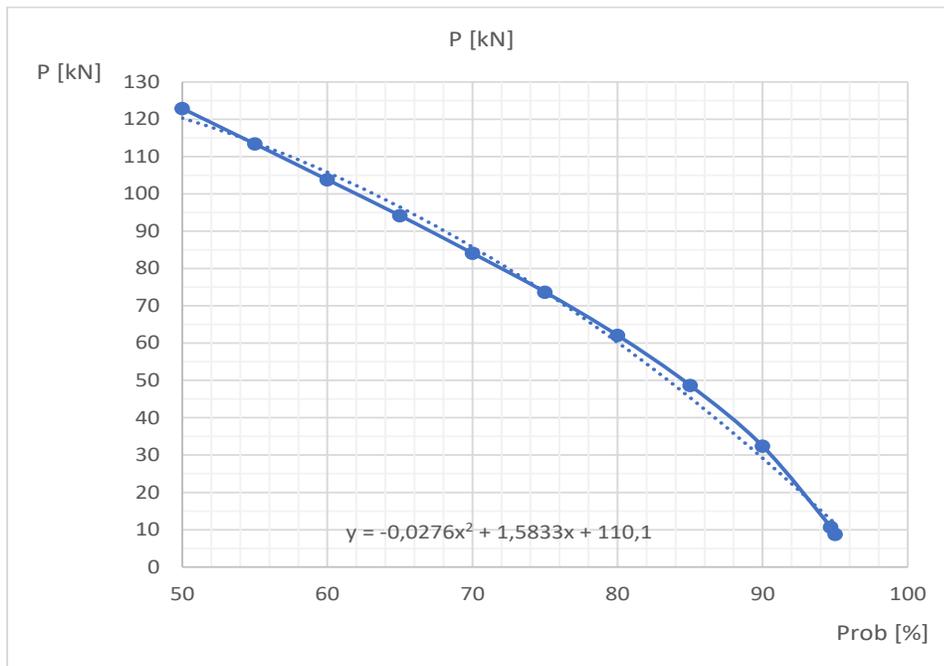
Gráfico 1. Curva Probabilidad de Fallo (Prob [%]) versus Carga de Fallo P [kN].
Fuente: elaboración propia (2020).

1. A la luz de la tabla carga de fallo P [ton] versus probabilidad de fallo se afirma que el vehículo liviano de diseño, definido en el acápite 7, tiene un 94,70 % de probabilidad de transitar sobre la superestructura sin causar su fallo.
2. En esta tabla se consignan también los valores de la carga de fallo para otras diferentes cotas de probabilidad de fallo.
3. Los parámetros que inciden favorable y significativamente sobre el valor de la carga de fallo son la altura de la viga (h) y la armadura traccionada (As) y, luego, en menor medida, las características mecánicas de la armadura y del hormigón (γ).

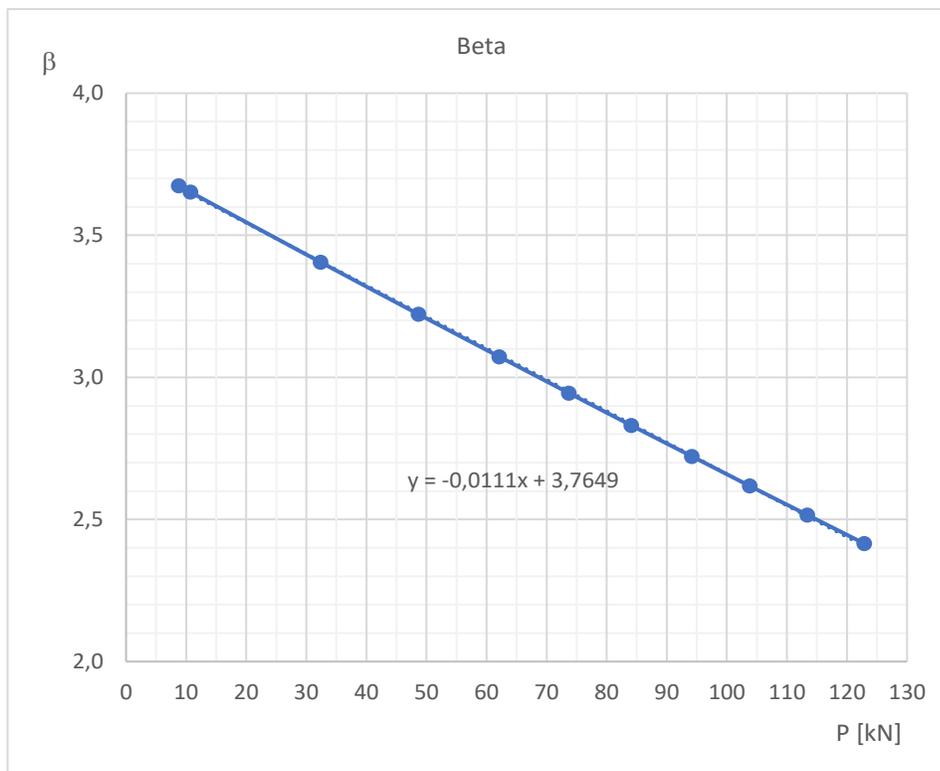
Gráfico 2. Curva Carga de Fallo P [kN] versus Índice de Fiabilidad Estructural β.
Fuente: elaboración propia (2020).

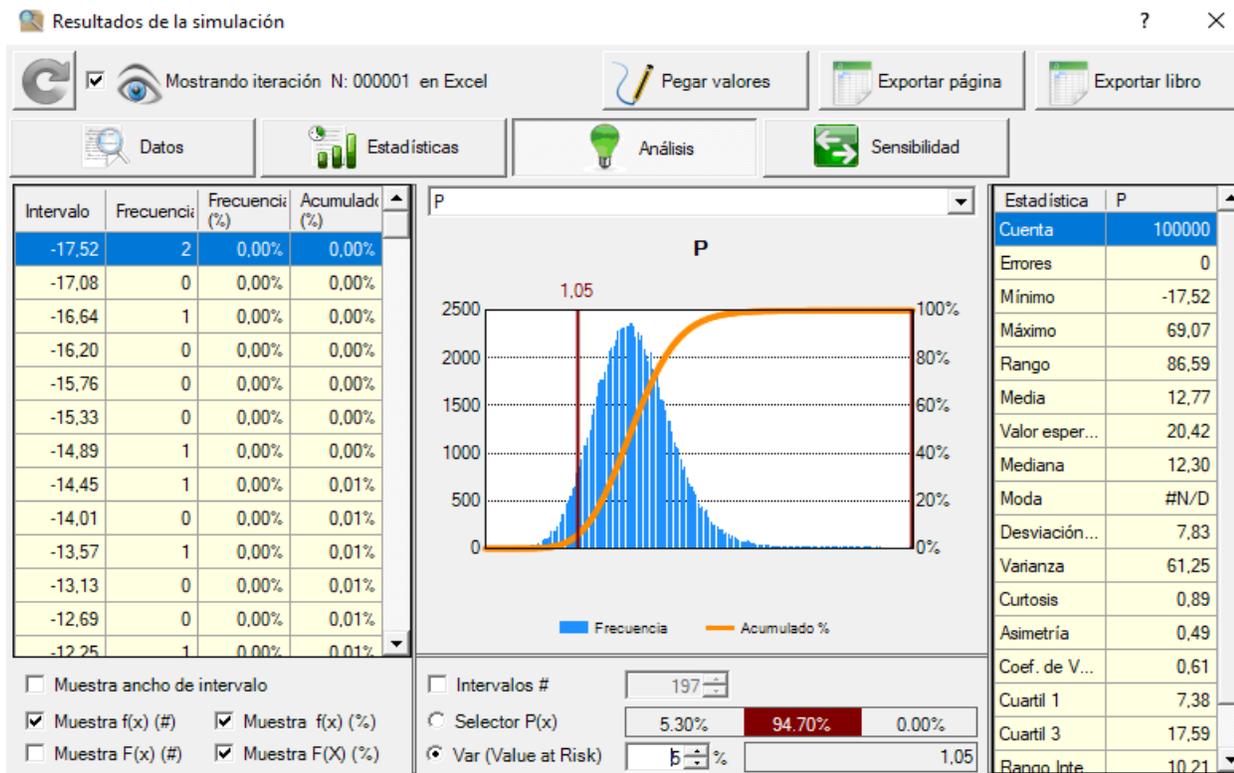
Figura 11. Pantalla de salida de la planilla de simulación.
