UNIVERSIDAD AUTÓNOMA JUAN MISAEL SARACHO
FACULTAD DE CIENCIAS Y TECNOLOGÍA
CARRERA DE INGENIERÍA QUÍMICA

**CLASIFICACIÓN DE AGUAS SUPERFICIALES EN EL RÍO
GUADALQUIVIR Y SUS PRINCIPALES AFLUENTES EN
EL MUNICIPIO DE SAN LORENZO**

Modalidad de graduación Proyecto de Impacto Ambiental presentado a consideración de la “UNIVERSIDAD AUTÓNOMA JUAN MISAEL SARACHO”, como requisito para optar el grado académico de Licenciatura en Ingeniería Química.

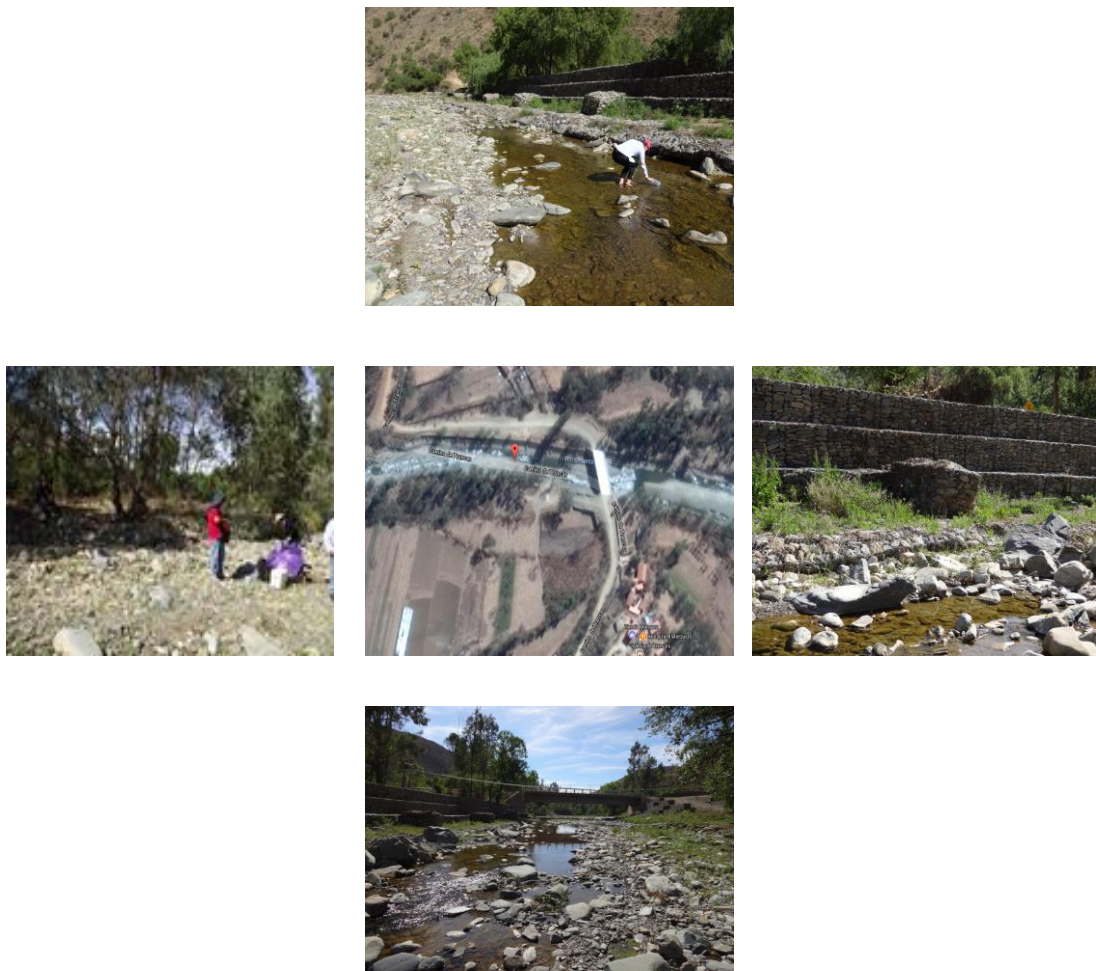
Cuadro 2. *Punto de monitoreo GUA-01*

Este punto se encuentra en la comunidad de Trancas en las coordenadas X: 309692; Y: 7642944; Altura: 2220; Zona: 20K.

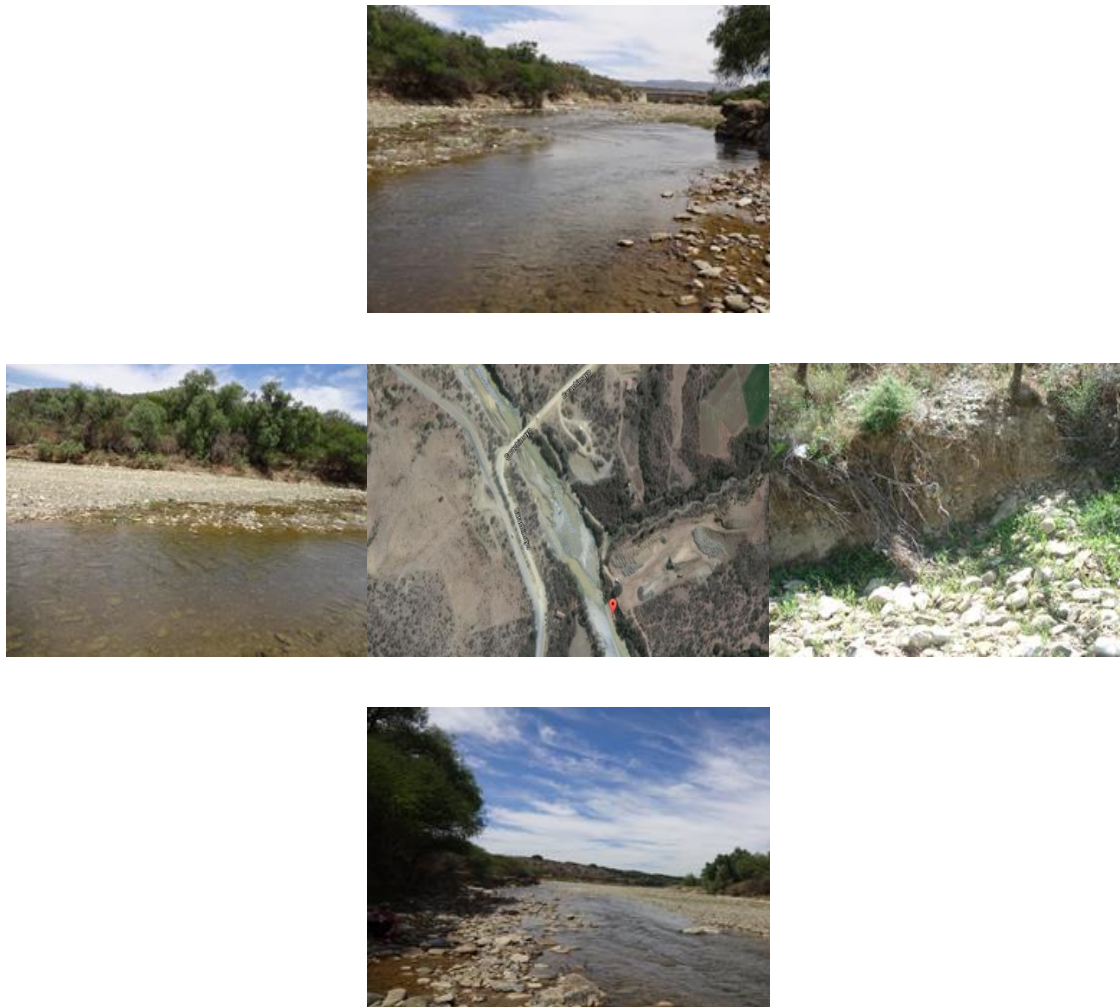
Cuadro 3. Punto de monitoreo GUA-02

Este punto se encuentra en el puente de entrada a la comunidad de Carachimayo, en las coordenadas X: 319048; Y: 7635455; Altura: 2040; Zona: 20K.

Se observó que el agua era incolora, sin olor, pero presentaba burbujas. Referente a las condiciones biológicas y los usos del cuerpo de agua en este punto, la vegetación que predomina en el cuerpo de agua son las plantas emergentes, marginales, flotantes y algas filamentosas, el tipo de sustrato consiste en grava, arena, limo, arcilla y rocas, los mismos constituyen el hábitat para las algunas familias de macroinvertebrados. La vegetación circundante consiste principalmente en árboles, herbáceas y arbustos en cercanías del río. También se observó heces de animales cerca del río, por lo que se deduce que uno de los usos del cuerpo de agua en este punto es como uso para consumo animal principalmente ganado vacuno y doméstico.

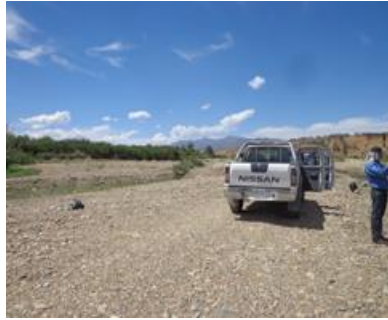
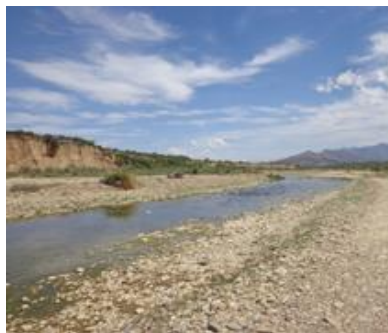
Cuadro 4. Punto de monitoreo GUA-03

Este punto se encuentra en el río Guadalquivir a la altura del puente de Santa Bárbara en la comunidad de Rancho Norte, en las coordenadas X: 319524; Y: 7626455; Altura: 1963; Zona: 20K.

Se observó que el agua era incolora, olor poco perceptible, presentaba burbujas, eutrofización y residuos sólidos.

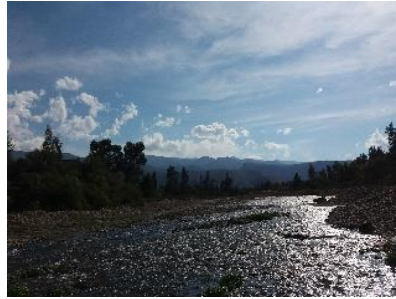
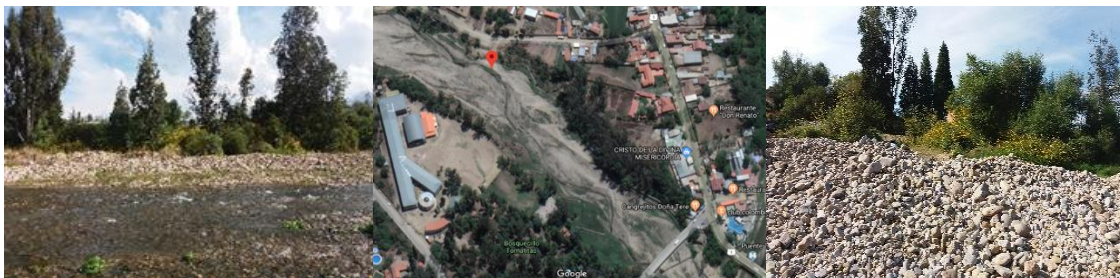
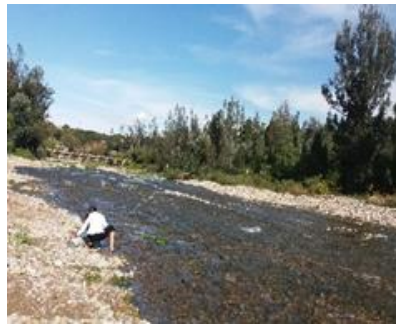
Cuadro 5. Punto de monitoreo ERQ-01

Para el segundo monitoreo no hubo inconvenientes con el caudal de agua, por lo que se realizó la toma de muestra en el punto establecido, con las coordenadas: X: 317378; Y: 7621822; Altura: 1919; Zona: 20K., frente al bosquecillo de Tomatitas.

En este punto se observó que el agua era incolora, sin malos olores, pero existían restos de residuos sólidos, como plásticos en el cuerpo de agua como a sus alrededores.

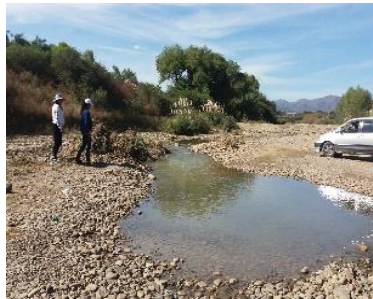
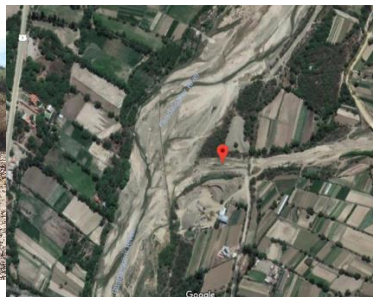
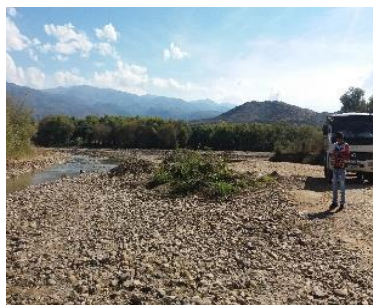
Cuadro 6. Punto de monitoreo SEL-01

Este punto se encuentra en el río Sella antes de su unión al río Guadalquivir en las coordenadas X: 318613; Y: 7624827; Altura: 1943; Zona: 20K.

Se observó que el agua tenía un color más o menos gris, no presentaba malos olores, pero si indicadores de contaminación como residuos sólidos.

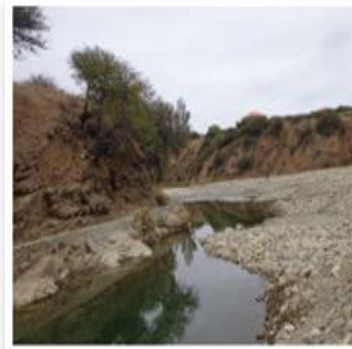
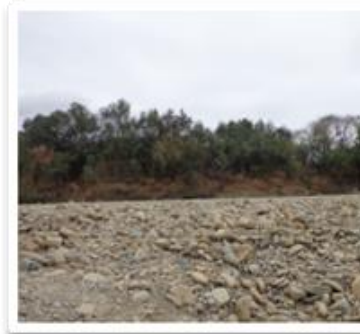
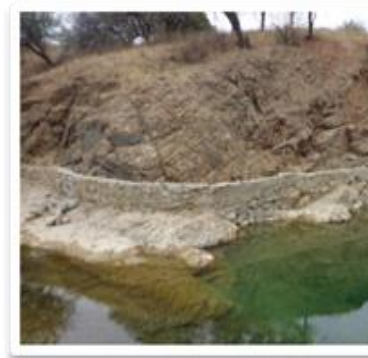
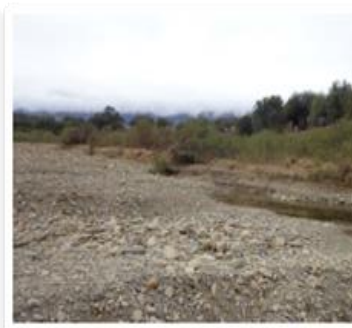
Cuadro 7. Toma de agua #1 en la comunidad de Canasmoro, río Guadalquivir

- **X:** 318582
- **Y:** 7636906
- **Alt:** 2045
m.s.n.m.

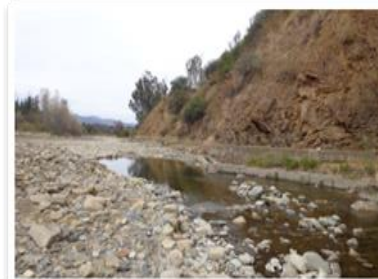
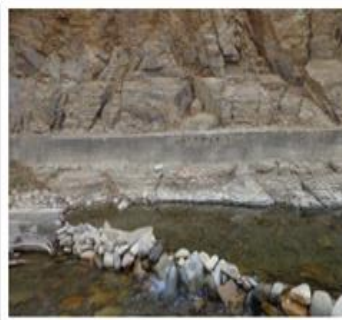
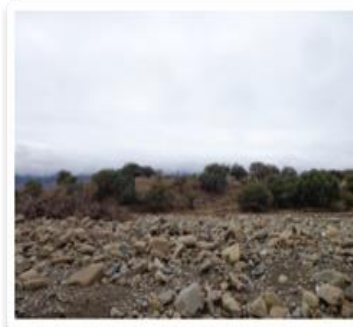
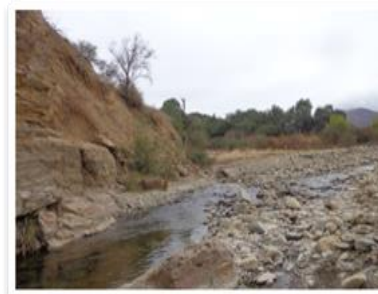
Cuadro 8. Toma de agua #2 en la comunidad de Canasmoro, río Guadalquivir

- **X:** 318506
- **Y:** 7636827
- **Alt:** 2643 m.s.n.m.

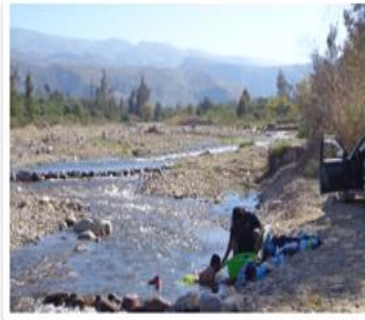
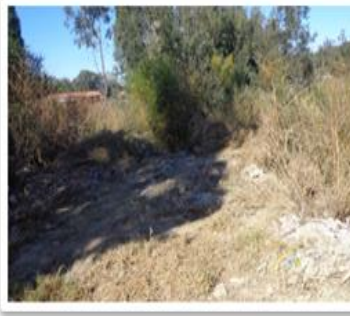
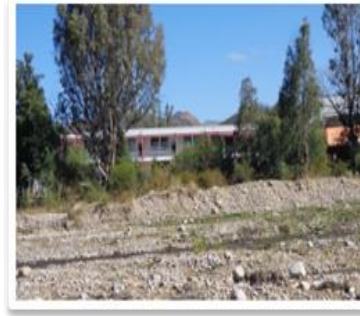
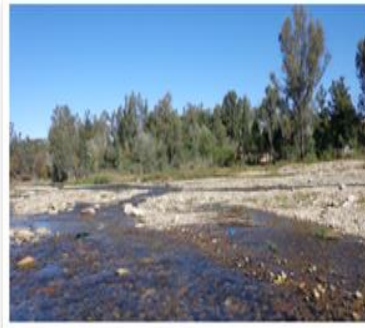
Cuadro 9. *Lavado de ropa en la comunidad de Tomatitas, río Erquis*

- **X:** 0317356
- **Y:** 7621835
- **Alt:** 1935 m.s.n.m.

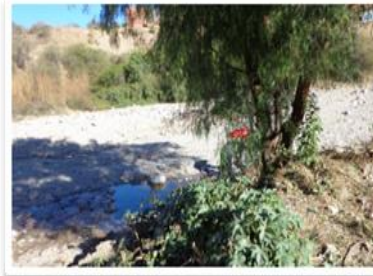
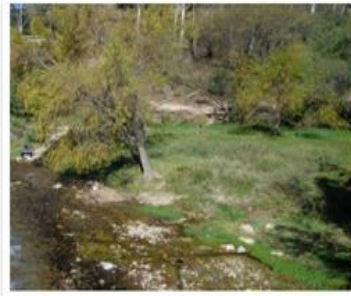
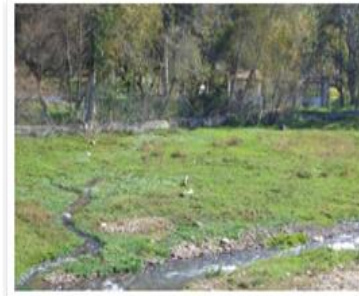
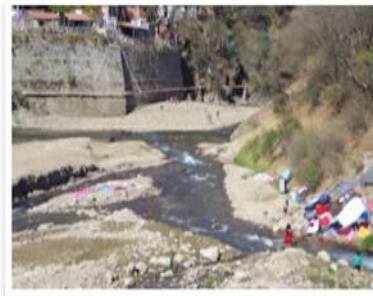
Cuadro 10. . Lavado de ropa en la comunidad de Tomatitas, río Victoria

- **X:** 0317096
- **Y:** 7621344
- **Alt:** 1936 m.s.n.m.

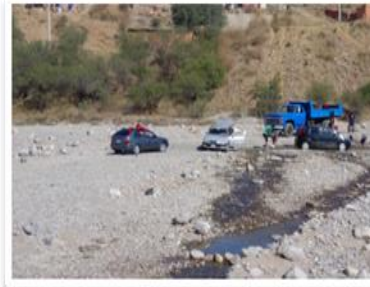
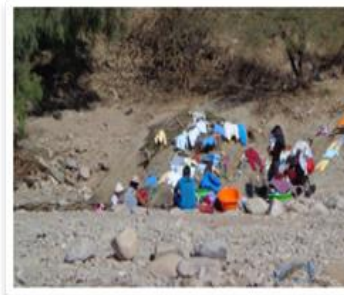
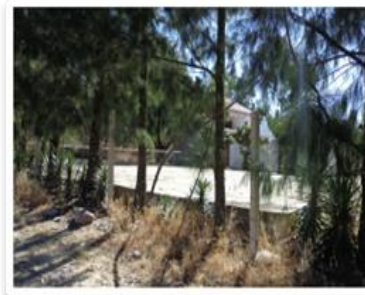
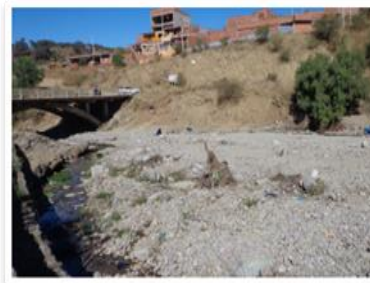
Cuadro 11. Lavado de autos en la comunidad de Tomatitas, río Victoria

- **X:** 0317096
- **Y:** 7621354
- **Alt:** 1938 m.s.n.m.

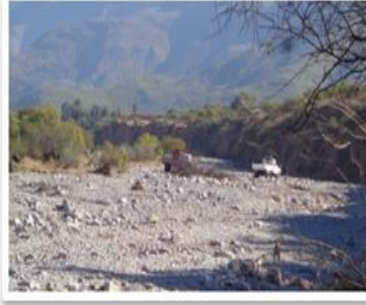
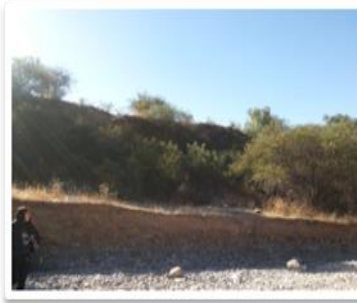
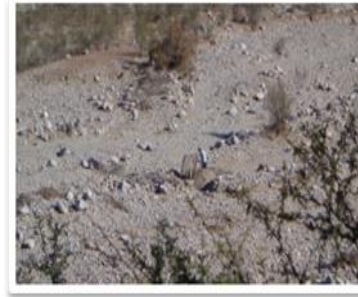
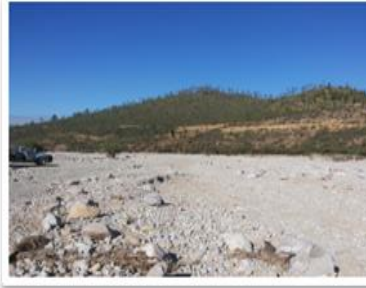
Cuadro 12. Extracción de áridos en la comunidad de Tomatitas, río Victoria

- **X:** 315240
- **Y:** 7620512
- **Alt:**2008 m.s.n.m

Finalmente, uno de los grandes problemas que se tiene en el lecho de los ríos y que afecta a los cuerpos de agua es la explotación de los áridos y agregados que, de manera indiscriminada y deficientemente regulada, razón por la cual se afecta de manera notoria al lecho del río, explotando los áridos y agregados en el lecho, dejando grandes espacios que en tiempos de riada coadyuvan al impacto de las aguas de las crecidas, sobre los terrenos adyacentes a las márgenes.

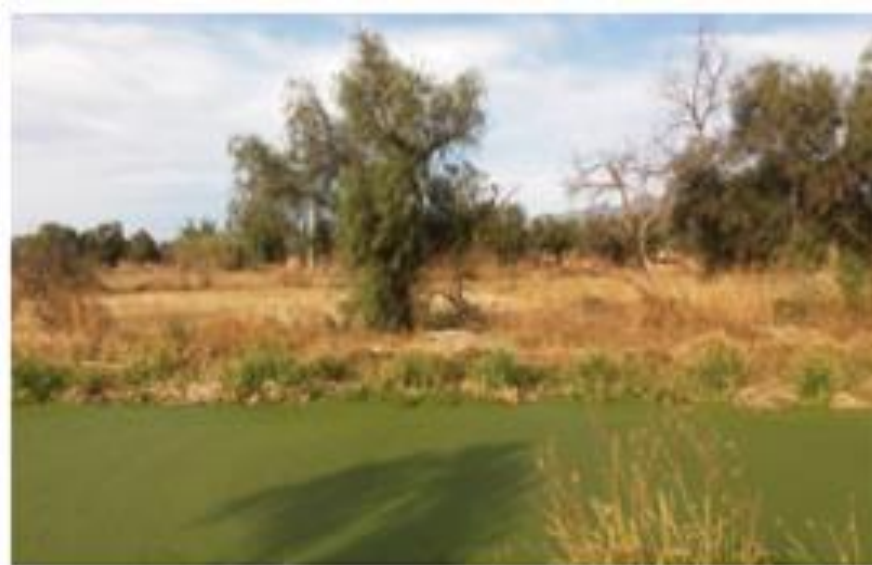
Fotografía 3. *Lagunas de oxidación de aguas residuales de San Lorenzo*

Lo que ha futuro trabajaran como humedales, actualmente sirven como lagunas de oxidación de las aguas residuales de San Lorenzo.

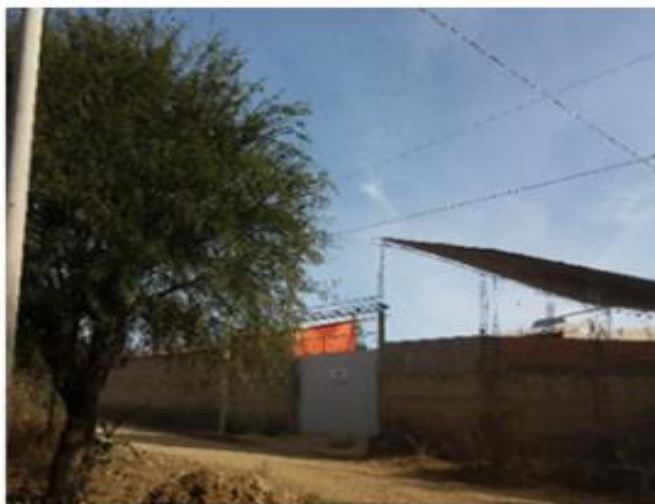
Fotografía 4. *Matadero empresa Rico Pollo*

Referencias: Entrar a mano derecha, pasando el “Puente Chico” de LACTEOSBOL (carretera Tarija – San Lorenzo)

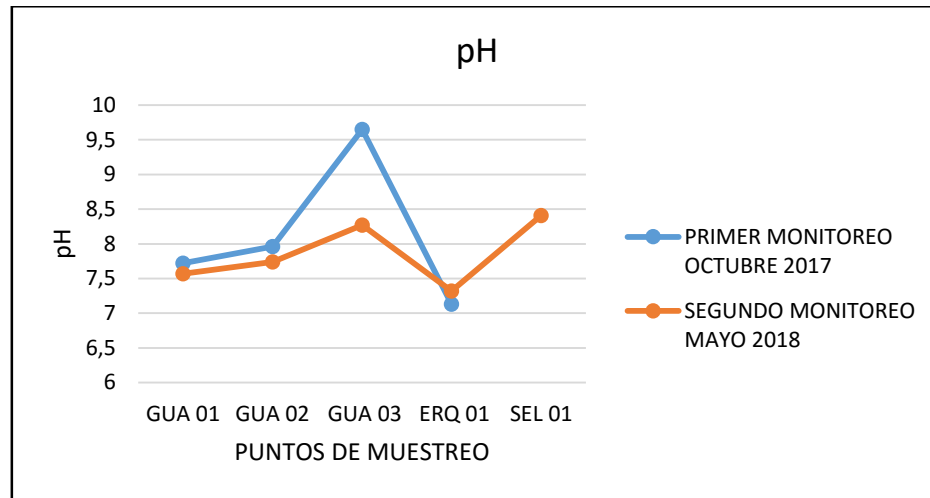
Grafico 2. Variación del pH

Se puede observar que en el río Guadalquivir, el punto de muestreo GUA-03, el resultado en el primer monitoreo, está fuera de los límites permisibles de calidad.

Este punto se encuentra aguas abajo de la planta procesadora de leche LACTEOSBOL y del matadero de Rico Pollo, por ello, se puede decir que el pH alcalino (9.65) en este punto, se debe a las descargas de las aguas de estas actividades, como resultado del lavado de las máquinas o instalaciones con soda cáustica.

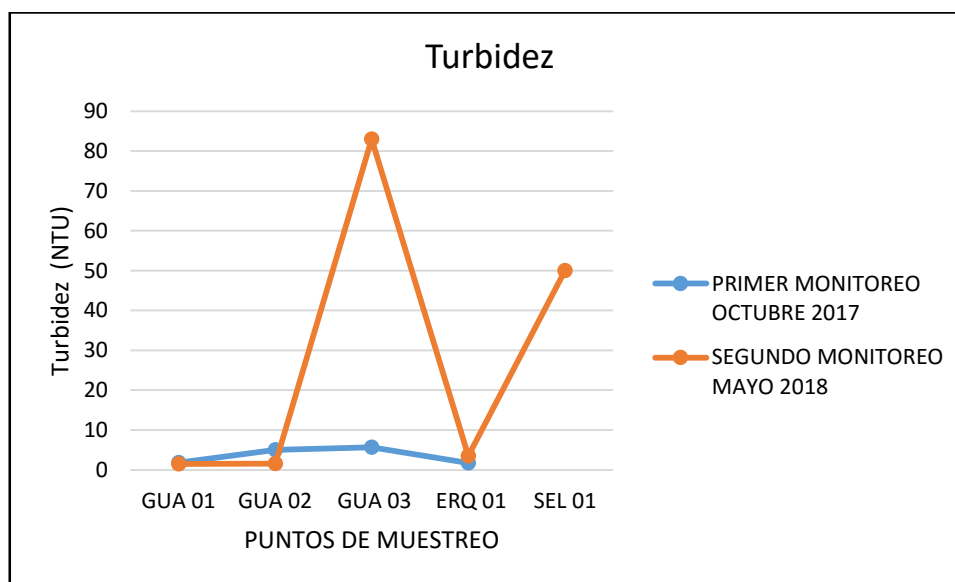
Gráfico 3. Variación de la Turbidez

Se puede observar también que, en el punto de muestreo GUA-03, el resultado de este parámetro en el segundo monitoreo, se encuentra dentro de **clase C**.

Uno de los factores que pueden influir en este parámetro obtenido es la extracción de áridos que se realiza en el río, como así también a las descargas de aguas residuales en el río.

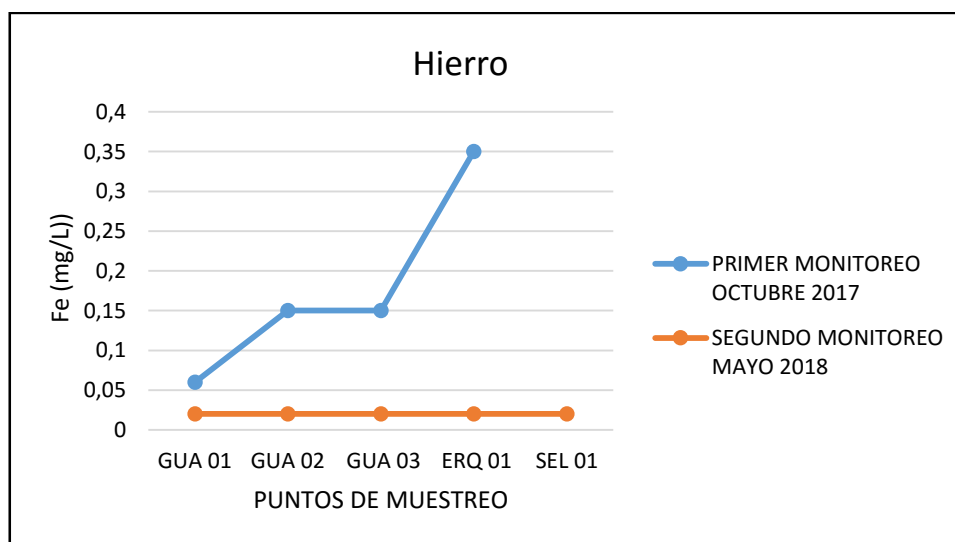
Grafico 4. Variación de Hierro

Los aportes de hierro son generalmente asociados a actividades de explotación de agregados o también puede ser de origen natural.

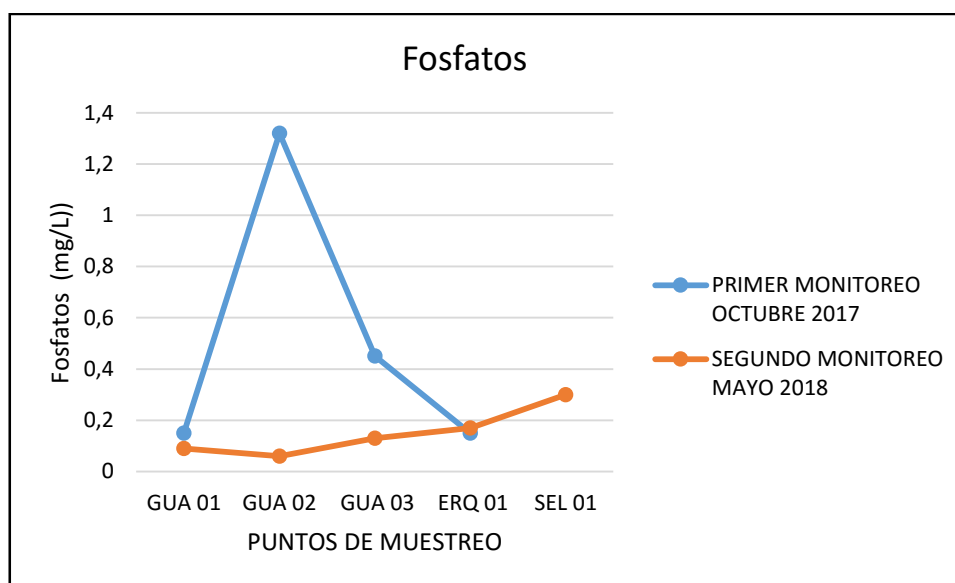
Grafico 5. Variación de Fosfatos

Este punto se encuentra aguas abajo de la PTAR de Canasmoro, por lo tanto, se puede decir que la variación de este parámetro, se debe al aporte de las descargas de la planta de tratamiento, debido a que el fósforo se encuentra en aguas naturales y residuales casi exclusivamente como fosfatos.

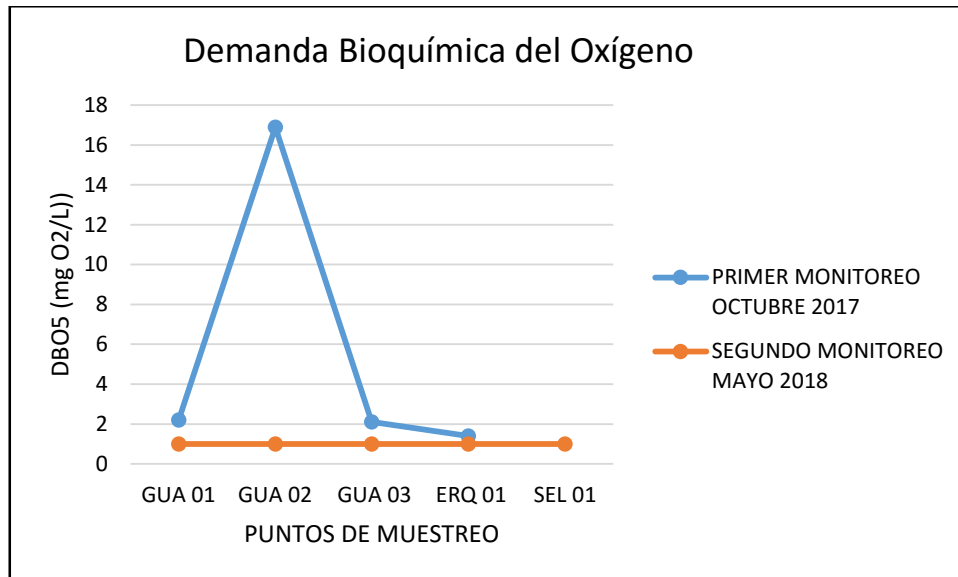
Grafico 6. Variación de Demanda Bioquímica del Oxígeno

Las descargas de aguas residuales de la PTAR de Canasmoro, puede influir en la variación de este parámetro.

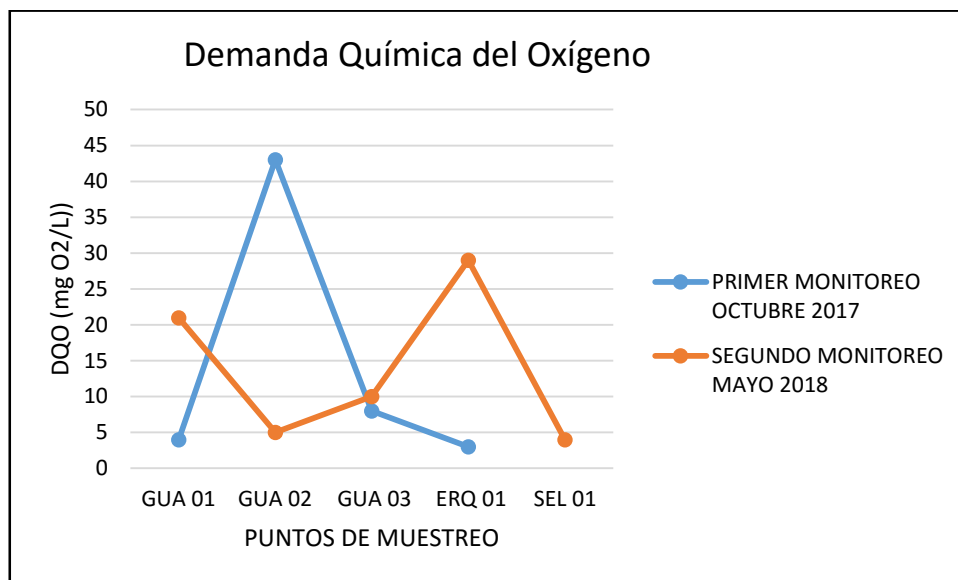
Grafico 7. Variación de Demanda Química del Oxígeno

Este parámetro podría estar influenciado por las descargas de aguas residuales y al consume libre de los animales, que defecan en los cuerpos de agua.

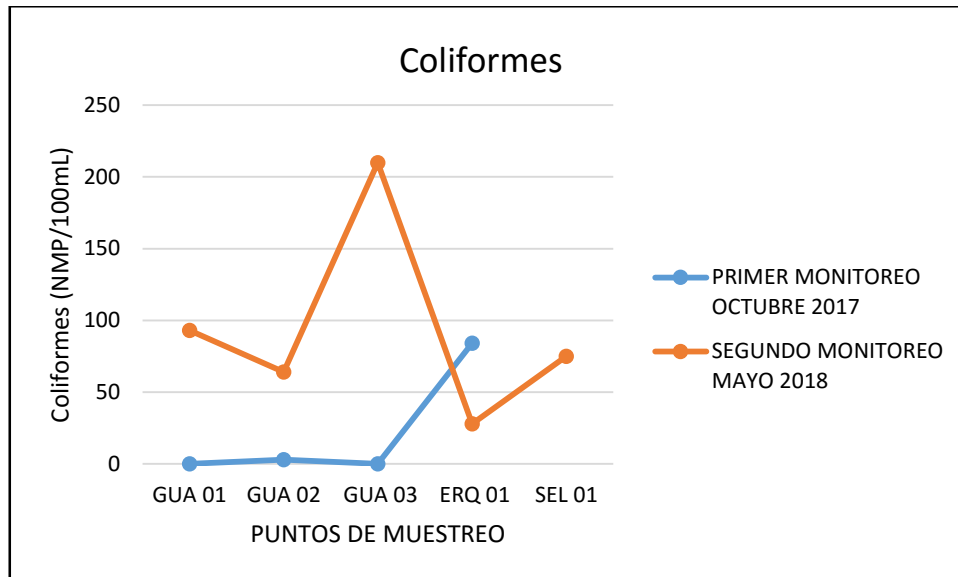
Grafico 8. . Variación de Coliformes

La presencia de Coliformes en este punto, podría ser por los aportes de las descargas de las plantas de tratamientos de Canasmoro y San Lorenzo, así también, con las descargas de LACTEOSBOL y el matadero de Rico Pollo.

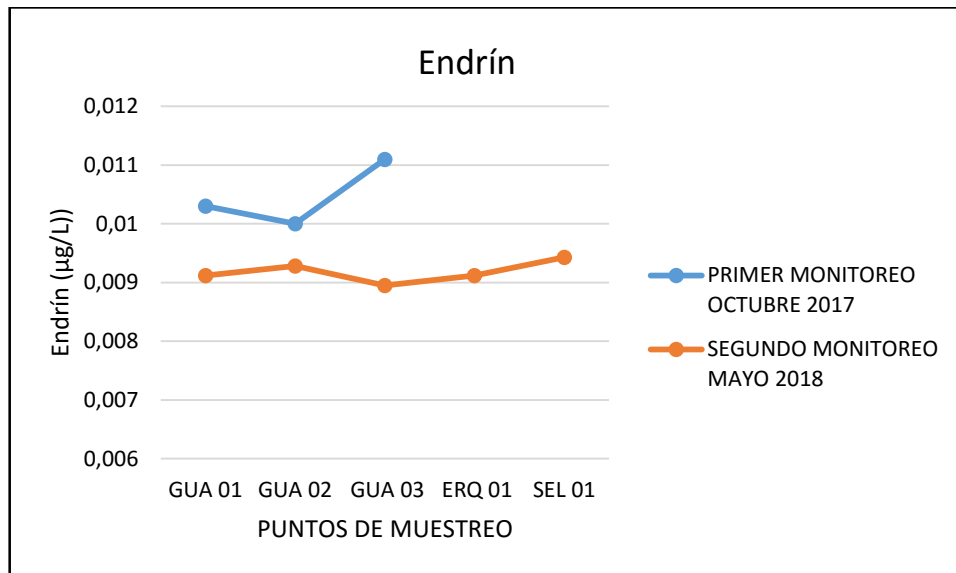
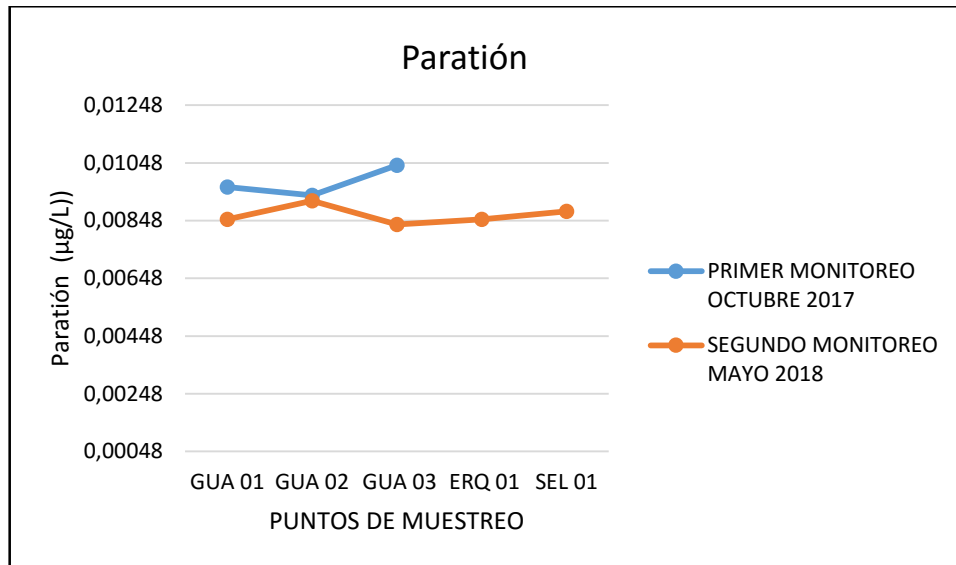
Grafico 9.Variación de Endrín

Grafico 10. Variación Paratión

Sin embargo, en el municipio de San Lorenzo, gran parte de la población se dedica a la agricultura, la presencia de estos parámetros, puede deberse al uso de plaguicidas, que por arrastre de lluvias o por lixiviados, llegan hasta los cuerpos de agua.

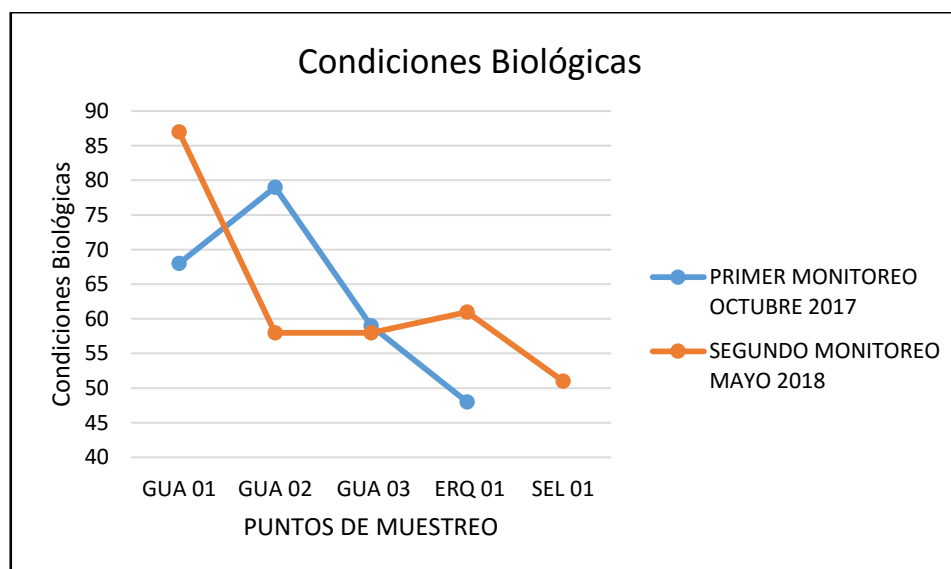
Grafico 11. Variación de Condiciones Biológicas

La gráfica 11 nos permite observar la variación de las condiciones biológicas en los cuerpos de agua en el municipio de San Lorenzo, durante los dos monitoreos realizados, época de estiaje y época de lluvia.

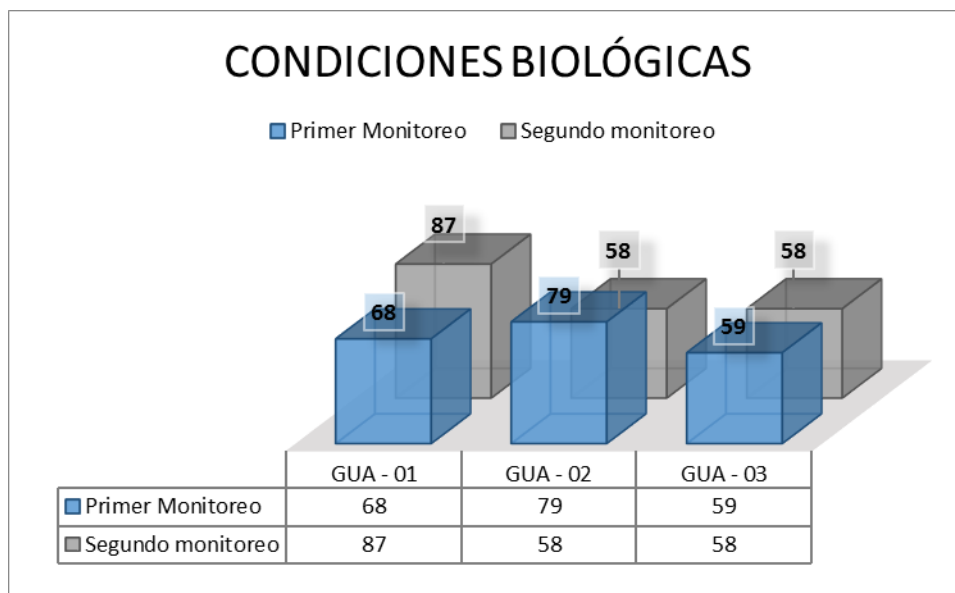
Gráfico 12. Variación de Condiciones Biológicas en los puntos de muestreo del río Guadalquivir

Se observa que el punto GUA-01 en Trancas, mantuvo su condición biológica como **acceptable** en los dos monitoreos. Si bien este cuenta con las condiciones favorables para la existencia de las diferentes familias de macroinvertebrados, el resultado obtenido podría estar afectado por el consumo libre por parte de animales en la zona.

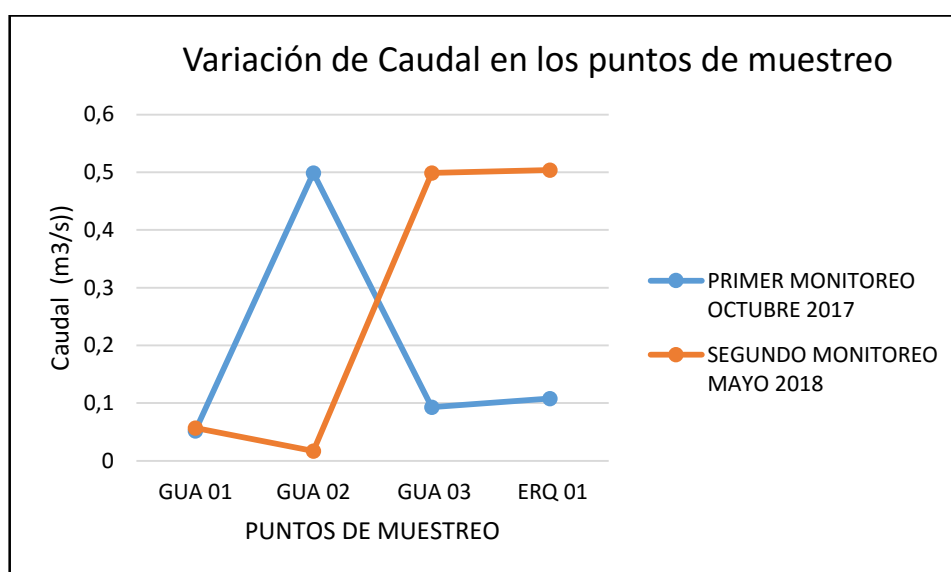
Grafico 15. Variación de caudal en los puntos de muestreo

La medición de caudal en las dos épocas del año, nos permite realizar una comparación de la concentración de los parámetros en época de estiaje, donde el caudal es menor y la concentración de los contaminantes es mayor, mientras que en la época de lluvia, el caudal es mayor y la concentración de los parámetros contaminantes es menor por el efecto de dilución.

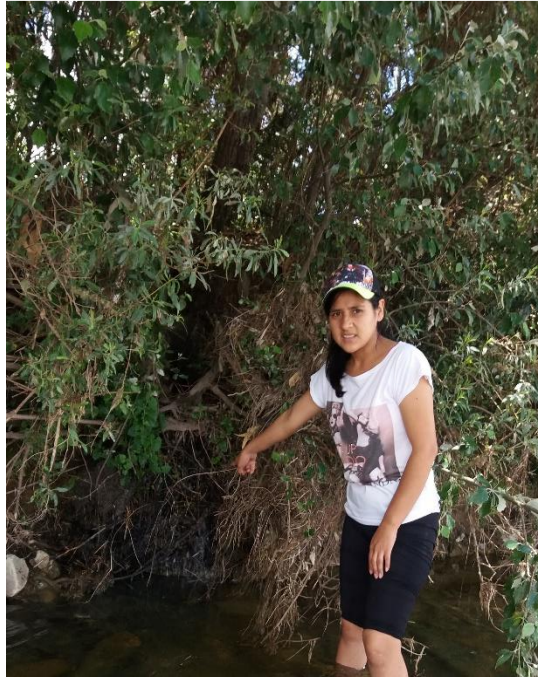
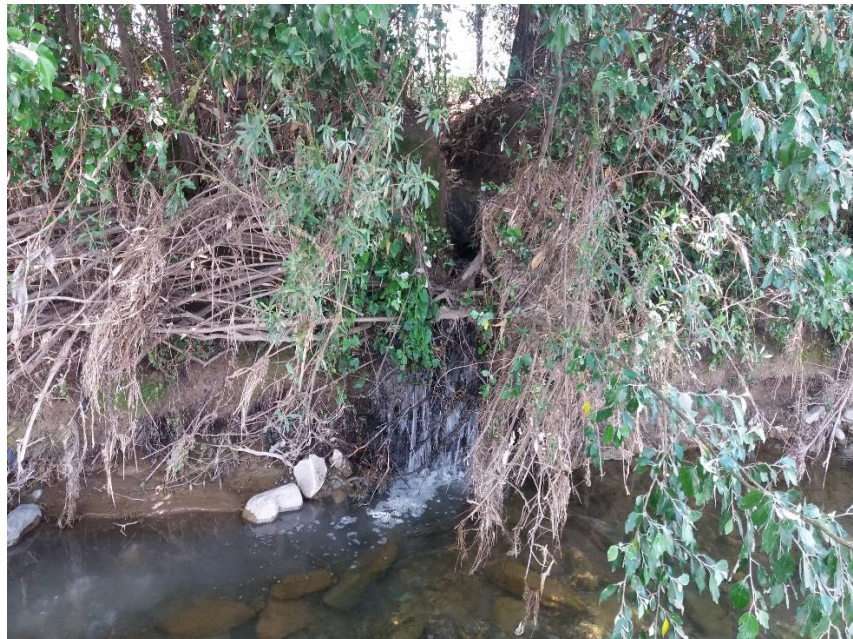
Descargas de las aguas de la PTAR de Canasmoro en el río Guadalquivir

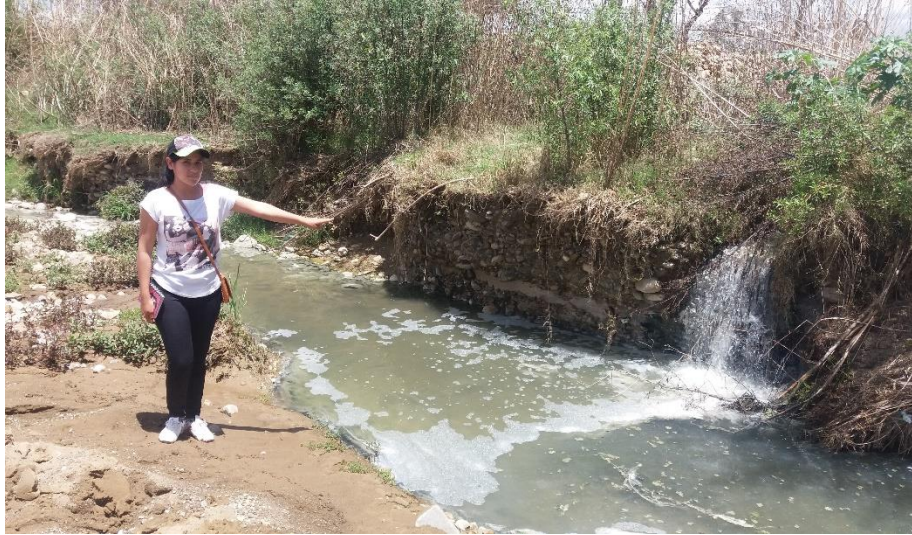
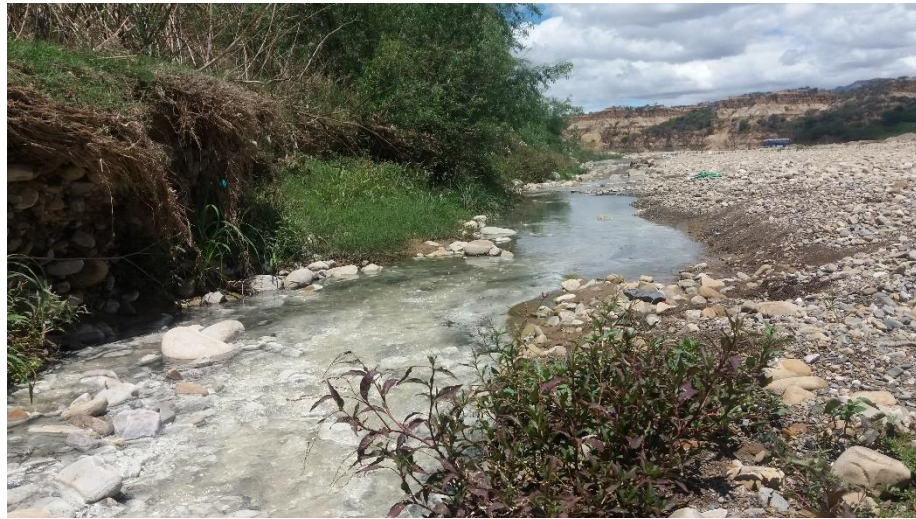
Descargas de las aguas de la PTAR de San Lorenzo en el río Guadalquivir

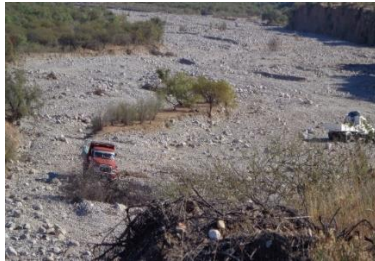
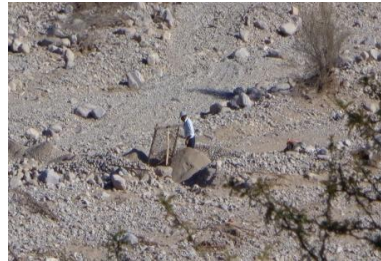
Extracción de áridos

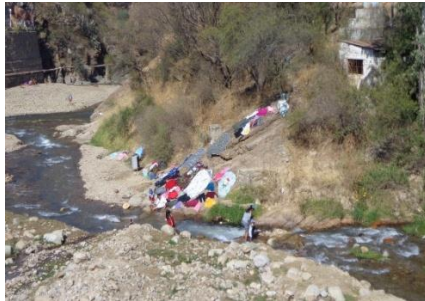
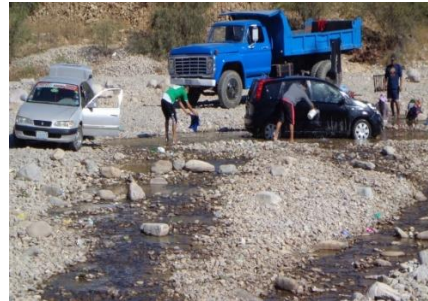
Lavado ropa y vehículos

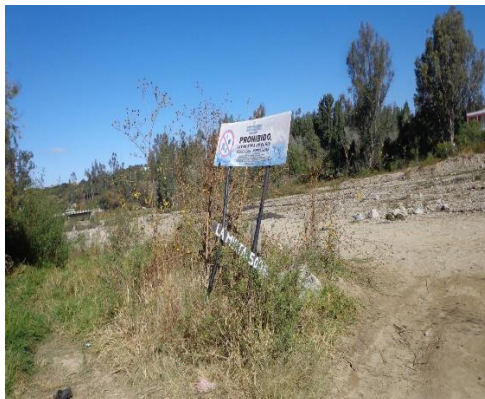
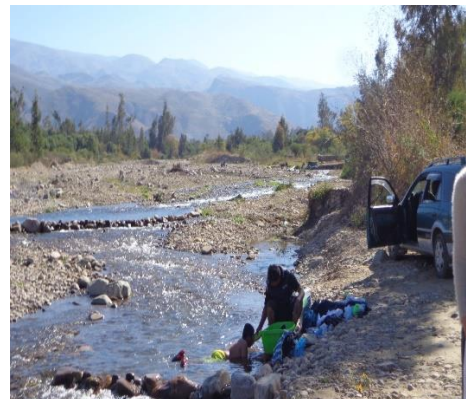
Lavado de ropa

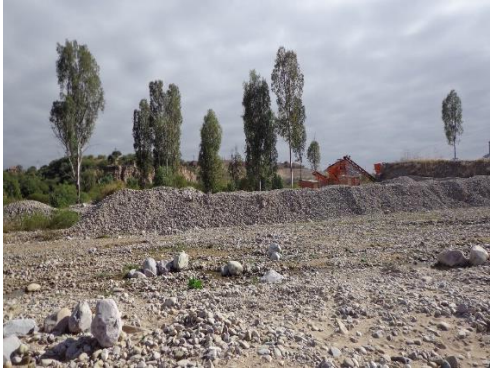
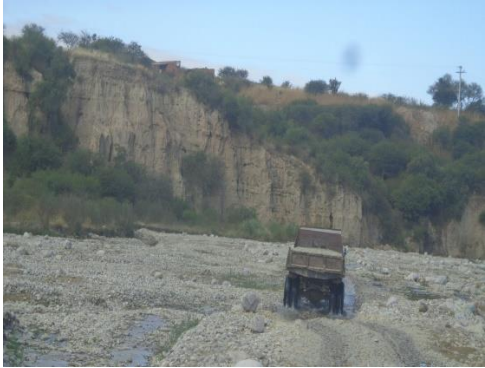
Extracción de áridos

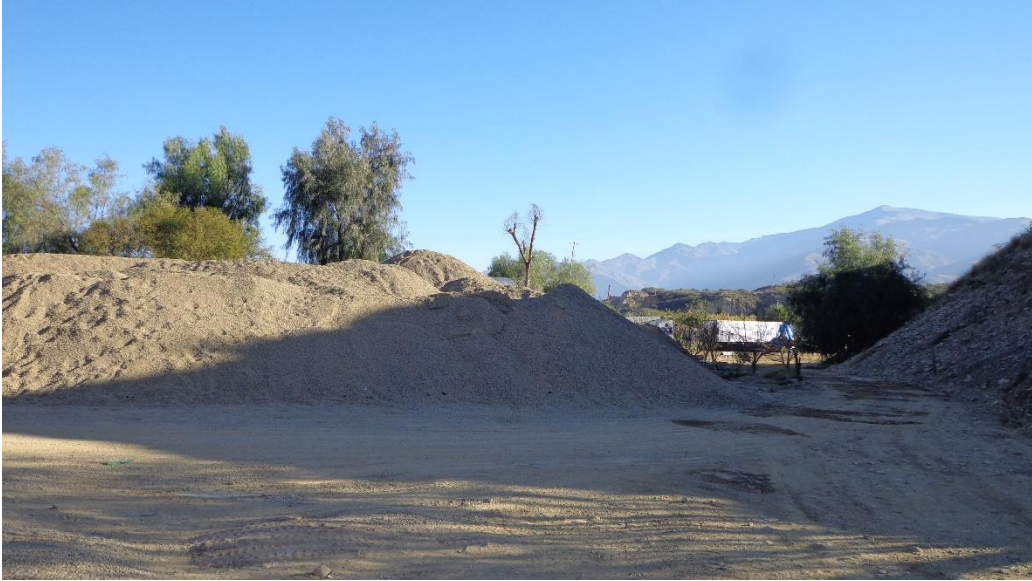
Extracción de áridos

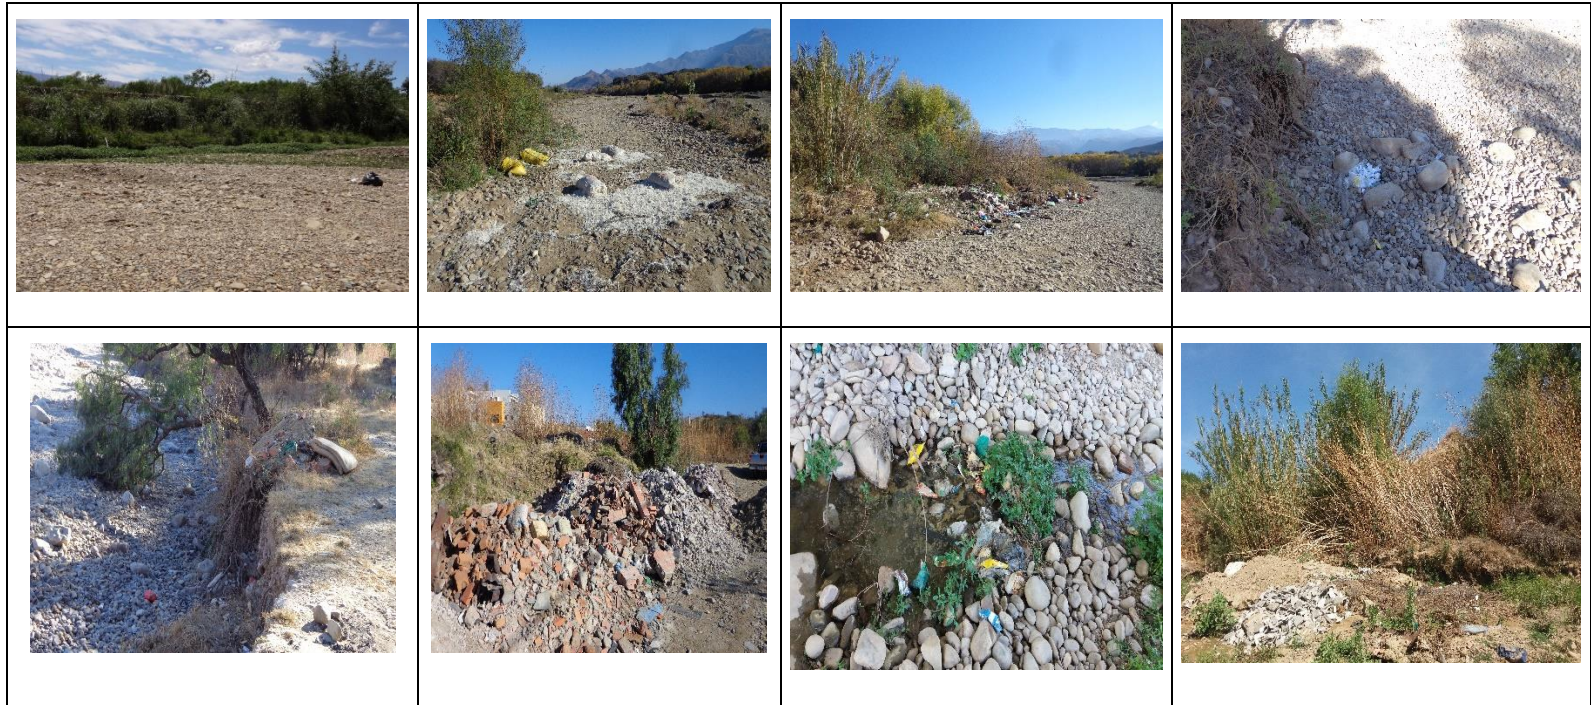
4.6 Contaminación por residuos sólidos en diferentes puntos
