EVALUACIÓN DEL BOSQUE DE RIBERA EN LA MICROCUENCA DEL RÍO SAN PEDRO DE SOLA – TARIJA

Facultad de Ciencias Agrícolas y Forestales

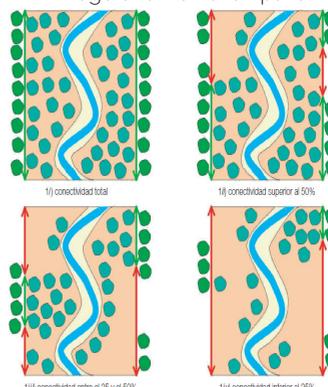
Figura N° 4. Rangos porcentuales de cobertura vegetal en la zona riparia

Se medirá el porcentaje de cobertura de toda la vegetación, exceptuando las plantas de crecimiento anual. Se tienen en cuenta árboles, arbustos y herbáceas. Se consideran ambos lados del río conjuntamente, se evaluará el grado de cobertura tan sólo de las riberas, excluyendo las orillas y el canal bajo.

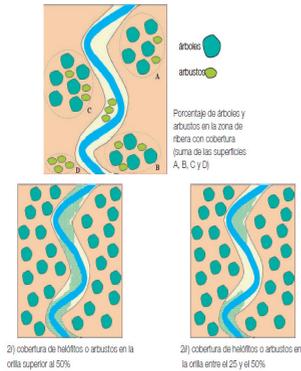
Figura N° 5. Composición de la estructura de la cobertura vegetal en la zona riparia

Se puntuará según el porcentaje de cobertura de árboles y arbustos, valorando solamente las zonas donde existe cobertura de vegetación, no sobre la totalidad

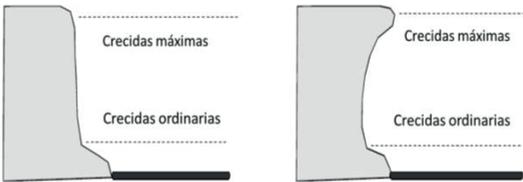
Tipos de desnivel de la zona riparia		Puntuación	
		Izquierda	Derecha
Vertical / Cóncavo (pendiente >75%), con una altura no superada por las máximas crecidas.

6	6
Igual pero con un pequeño talud u orilla inundable (Crecidas ordinarias)

5	5
Pendiente entre 45 y 75°, escalado o no. La pendiente se cuenta entre la horizontal y la recta entre la orilla el último punto de la ribera. $\Sigma a > \Sigma b$
