# ANÁLISIS DE LA CALIDAD DEL AGUA Y FACTORES DE CONTAMINACIÓN AMBIENTAL EN EL LAGO SAN JACINTO DE TARIJA

## ANALYSIS OF WATER QUALITY AND ENVIRONMENTAL POLLUTION FACTORS IN LAKE SAN JACINTO DE TARIJA

<sup>1</sup>Universidad Católica Boliviana. Unidad Académica Tarija.

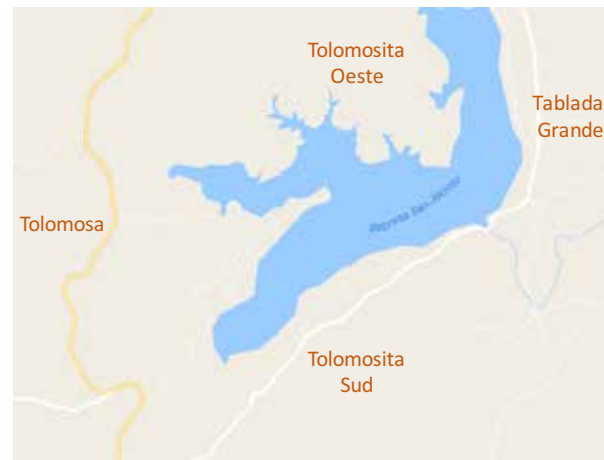
**Figura 1.** Ubicación de la represa de San Jacinto

El lago San Jacinto, ubicado entre las coordenadas 21° 34' 22.50»-21° 36' 46.78» S y 64° 45' 49.81»-64° 43' 21.53» O, se localiza en la cuenca hidrográfica del río de Tolomosa, ubicada en el sur de Bolivia, en el sector occidental del departamento de Tarija, en la provincia y municipio de Cercado.

Para la determinación de la calidad del agua se determinaron 9 puntos de muestreo de agua tomando en cuenta los ríos aportadores señalados en la Figura N° 1 (Puntos N°1, 5, 6, 7) con motivo de saber si la contaminación es generada in situ o si viene con los cursos de agua que ingresan al lago; de la misma manera se determinó tomar muestras en las orillas de la represa donde hay viviendas (Punto N°4, 8), cerca de los locales de comida (Punto N°3) para ver si es que son un foco de contaminación, en la toma de agua (Punto N°2) y en el rompe cargas (Punto N°9). El muestreo se realizó el 8 de Junio del presente año

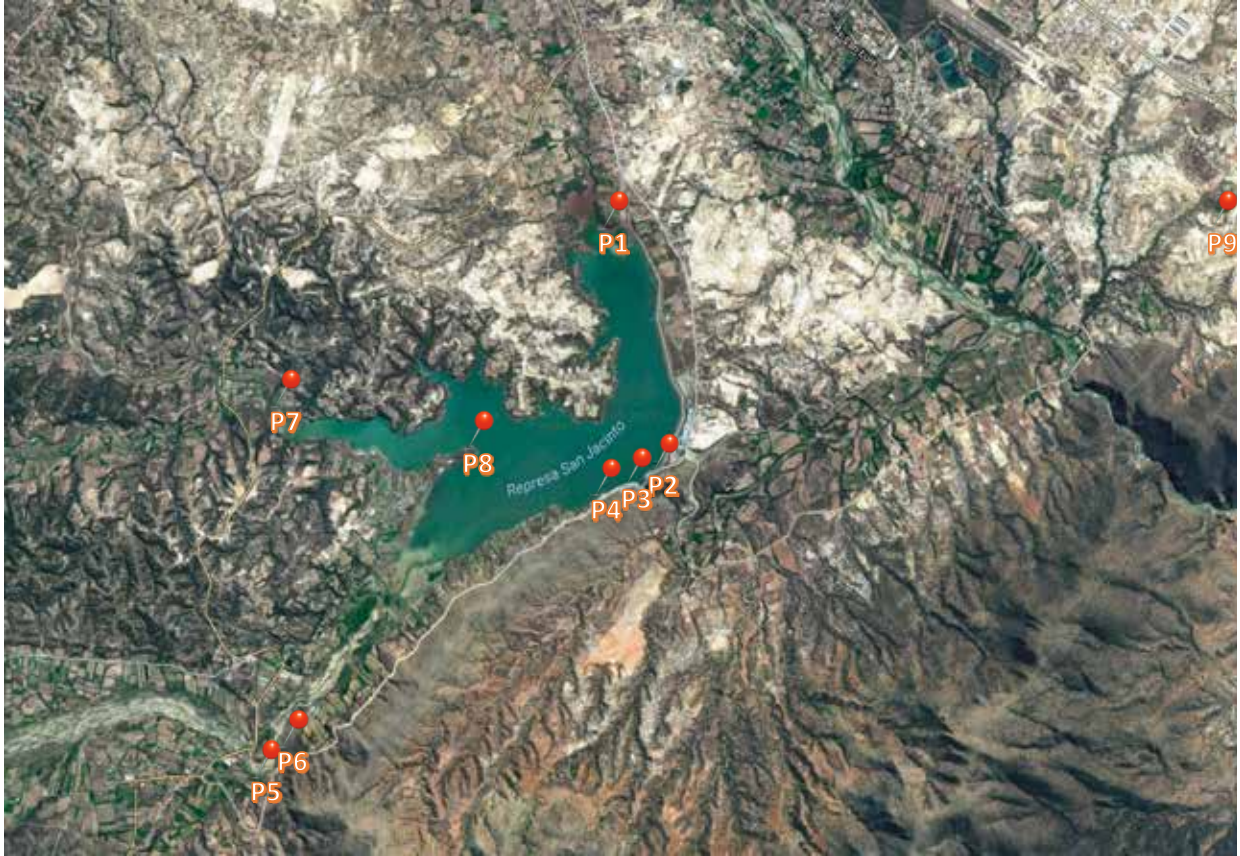
**Figura 2.** Puntos de muestreo en la represa de San Jacinto

Los puntos de muestreo se los señala a continuación en la Figura 2.

muestras superficiales de los parámetros: pH, DBO5, Coliformes Totales y Coliformes Fecales, conforme a la Normativa NB-496.

Para la determinación de la calidad del agua se determinaron 9 puntos de muestreo de agua tomando en cuenta los ríos aportadores (Puntos N°1, 5, 6, 7), para saber si la contaminación es generada in situ o si proviene de los cursos de agua que ingresan al lago, de la misma manera se determinó tomar muestras en las orillas de la represa donde existen viviendas (Punto N° 4, 8), cerca de los locales de expendio de comida (Punto N°3) y en la toma de agua (Punto N°2) y en el rompe cargas (Punto N°9).

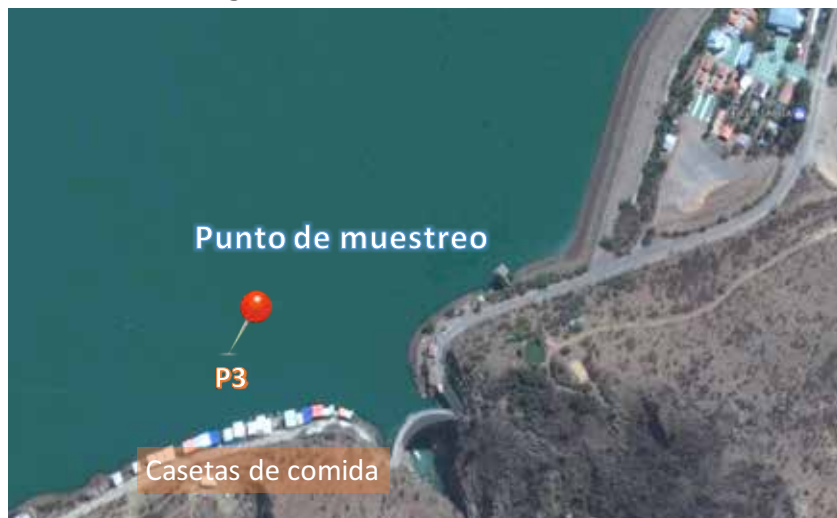
**Figura 3.** Ubicación de toma de muestras

La imagen señala la ubicación de los puntos de toma de muestras

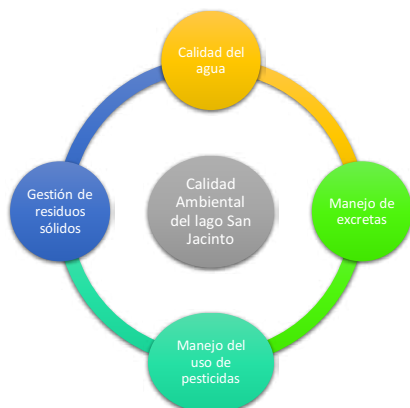
**Figura 4.** Calidad Ambiental del Lago San Jacinto

La contaminación ambiental del lago San Jacinto depende principalmente de los siguientes aspectos: la gestión de residuos sólidos, manejo de excretas y el uso de pesticidas, son los aspectos determinantes de la calidad del agua del lago San Jacinto. El inadecuado manejo de ellos va a influir directamente en la contaminación del recurso hídrico.

La contaminación ambiental del lago San Jacinto depende principalmente de 4 aspectos, como muestra la Figura 4:
