ANÁLISIS DE LA DISTRIBUCIÓN ESPACIAL Y TEMPORAL DEL SEDIMENTO ACUMULADO EN EL SECTOR DE LA OBRA DE TOMA DEL EMBALSE SAN JACINTO

Perales Avilés Moisés - Ingeniero Civil, Docente Investigador - (CIAGUA - UAJMS)

El propósito de este estudio es establecer el grado de sedimentación y su dinámica en el sector donde se ubica la obra de toma del embalse San Jacinto, con base al análisis de los estudios de batimetrías ejecutados a la fecha.

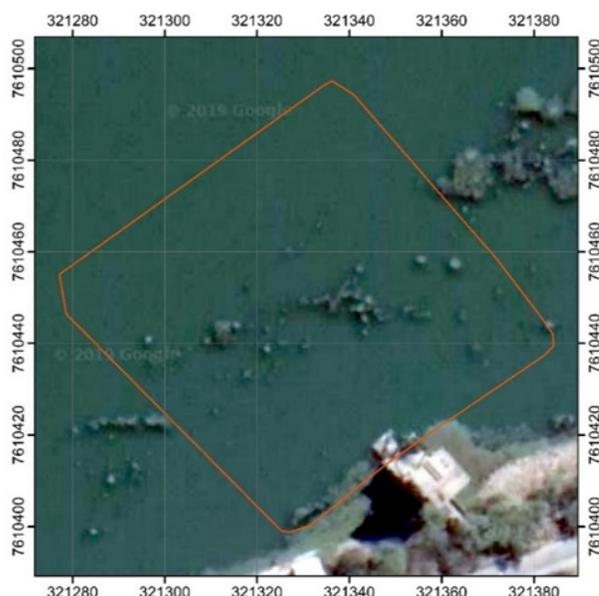
Figura 1. Área de estudio

Se definió el área próxima a la estructura que corresponde a la obra de toma del embalse. El área de estudio es de aproximadamente 5,400 m². La ubicación geográfica de la misma se especifica en el siguiente cuadro:

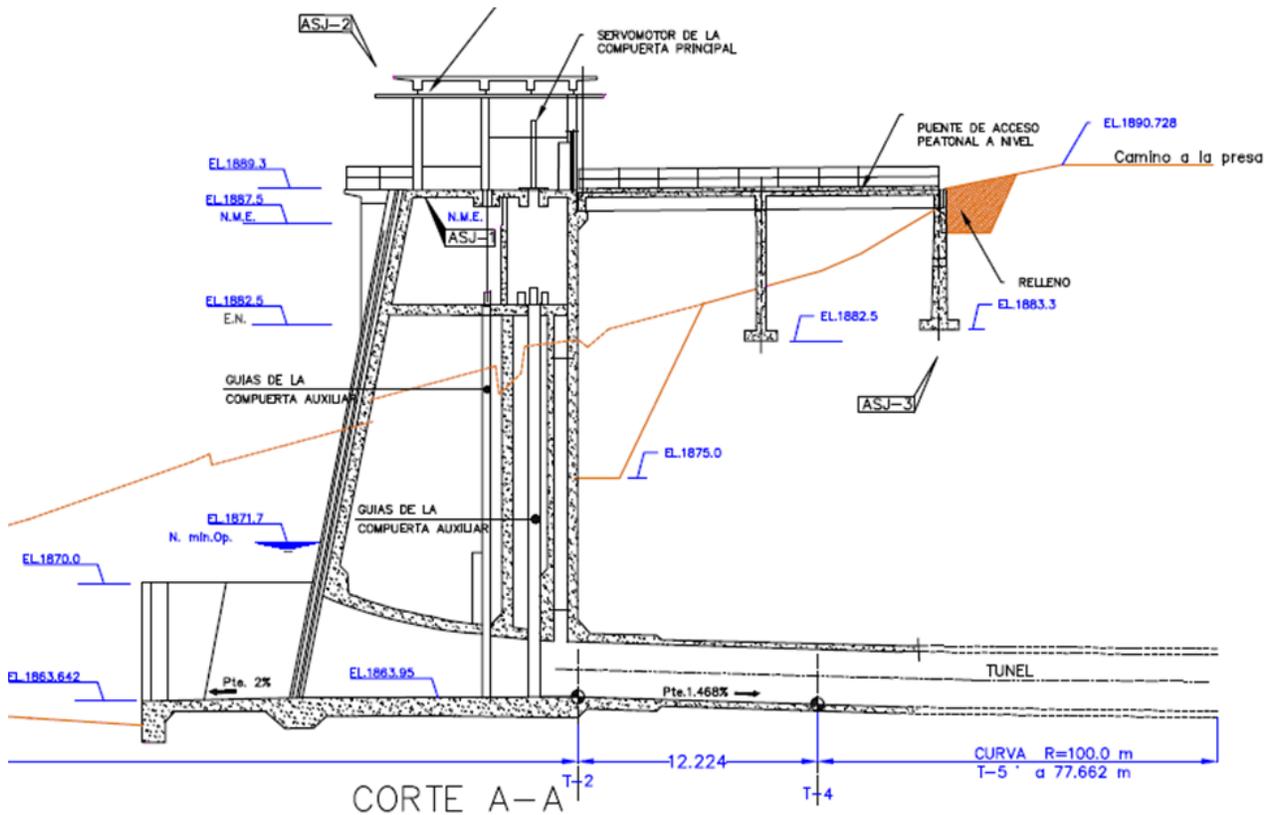
Figura 2 Detalle en corte de la obra de toma del embalse San Jacinto

En la progresiva 0+010 se encuentra ubicado un canal de hormigón que funciona como canal de aproximación al túnel de derivación, y se observa que se tiene un espesor de dos metros aproximadamente por encima de la solera.

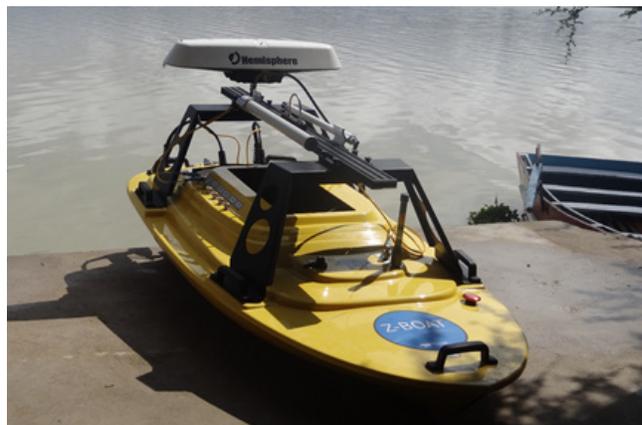
Fotografía 2 Equipo para la medición batimétrica Z-boat

Para la medición de las profundidades se utilizó el equipo Z-boat que cuenta con GPS Vector V320 de Hemisphere, con dos antenas dentro de una cápsula, diseñado para la navegación marina, puede entregar rumbo con una posición de 0.17° y además cabeceo y balanceo con una precisión de 1°. La Ecosonda monohaz CV100, es una ecosonda digital de doble frecuencia, con display a colores para visualización del ecograma, transductor

electroacústico del tipo monohaz que permite trabajar hasta 600 metros de profundidad con facilidad y resultados precisos.

También puede recibir correcciones de Atlas que es el sistema de correcciones diferenciales banda L, con ello puede alcanzar una posición de 8 cm RMS

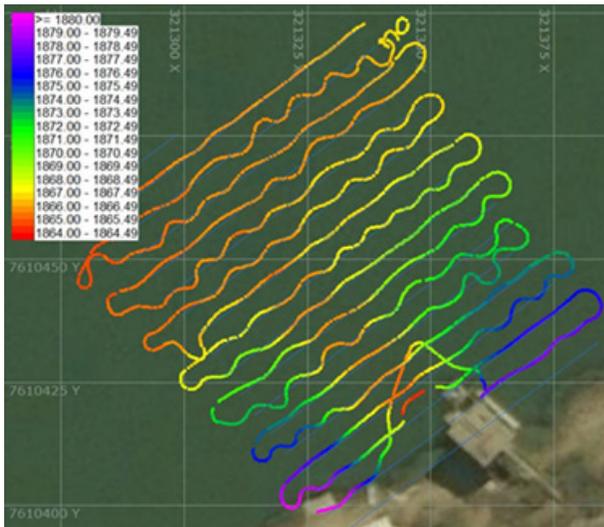
Figura 3. Líneas planeadas y sondajes medidos en batimetría 2018.

Para esta primera campaña de medición se trazaron las líneas de sondaje con una separación de un metro en el área anteriormente definida, se ejecutó con esta distancia de separación con el objetivo de conseguir un mayor detalle de la superficie subacuática. Se realizó el preprocesamiento del levantamiento en el

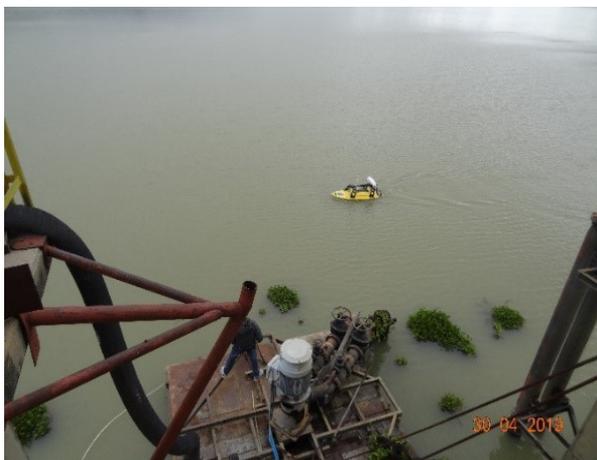
Figura 4. Líneas planeadas y sondajes medidos en batimetría 2019

La metodología y el equipamiento utilizado para esta segunda medición fueron las mismas que en la batimetría del 2018, pero pese a que la batimetría de 2018 cuenta con alta densidad de puntos y detalle, se decidió realizar las líneas desondaje tanto transversales como perpendiculares al eje del canal de aproximación al túnel de la obra de toma, con el objetivo de densificar aún más los puntos para generar la superficie.

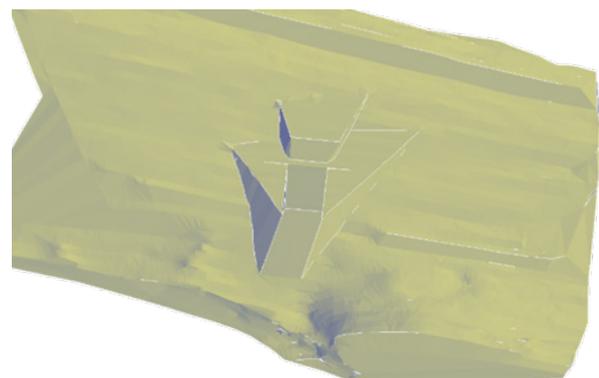
Figura 5. Morfología del relieve según la topografía de 1984

preinversión del proyecto del sector de la obra de toma, que databa del año 1984, en el cual, se detalla el relieve de este sector antes del llenado del embalse. Se procedió a la digitalización del mismo, y se utilizó esta superficie como situación inicial.

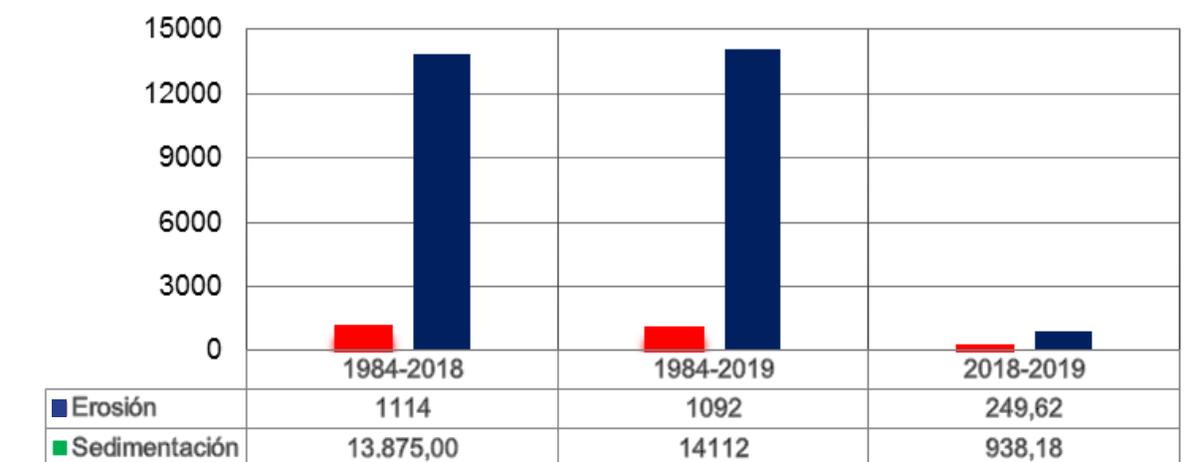
Figura 6.
Variación temporal del sedimento en el sector de la obra de toma en m³.

Los volúmenes de deposición en el área indican que hubo un severo proceso de sedimentación durante estos 30 años de operación del embalse San Jacinto. Considerando este primer periodo 1984-2018 se evidencia que existió un ingreso de sedimento anual de 478.45 m³. También analizando el periodo 2018-

2019 se observa que se incrementó la cantidad de sedimento en 938 m³, cantidad importante si se toma en cuenta que solamente es un año y el valor es casi el doble del promedio anual del periodo 1984-2018.

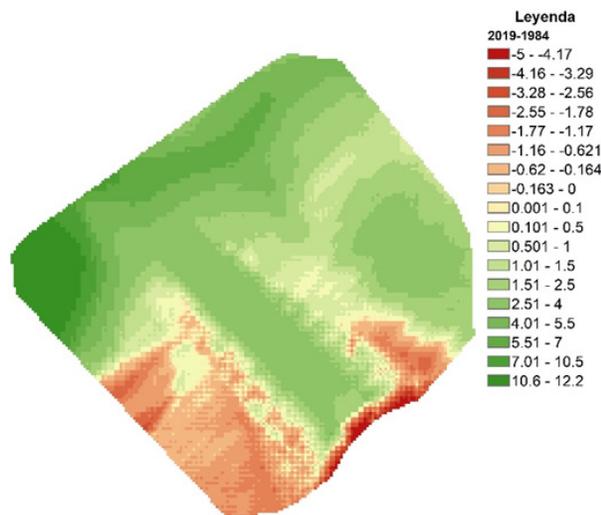
Figura 7 Distribución espacial del sedimento depositado en el sector de la obra de toma Periodo 1984 -2019

En el área de estudio se observa que el sedimento depositado tiene espesores que van desde los centímetros a los 12 metros. También se aprecia que se generó procesos de erosión en las laderas, donde los valores máximos se presentaron en la zona donde se construyó el puente de acceso a la obra de toma.

El sector que corresponde al canal de ingreso a la bocatoma presenta zonas de sedimentación de 2 a 4 metros de espesor. Analizando patrón de deposición longitudinal en la zona de estudio que el sedimento en estos últimos años se incrementa

de manera uniforme y laminar. Esta característica morfológica suele estar causada por el transporte de sedimentos finos por la corriente de turbidez.

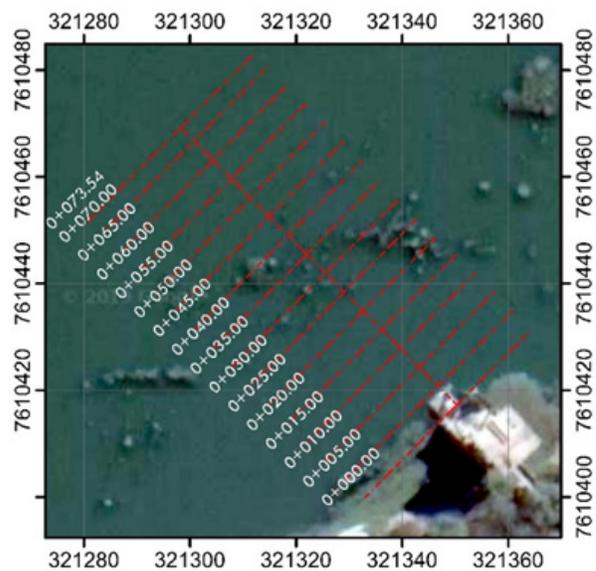
Figura 8. Perfil longitudinal y perfiles transversales

Se realizó el análisis de la evolución de niveles del sedimento mediante secciones longitudinales y transversales al eje del túnel de captación de agua.

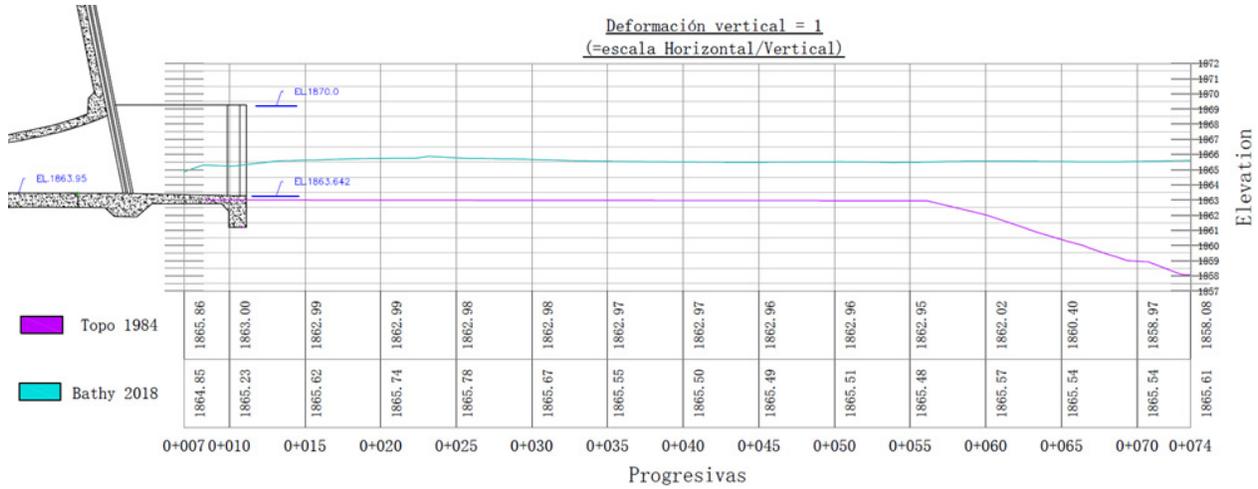
Figura 9.
Perfil longitudinal de las superficies 1984 y 2019.

Se analizó el perfil longitudinal de las superficies de 1984 como superficie inicial y la batimetría de 2018, donde se pudo evidenciar la cantidad de sedimento depositado en la zona, observándose un incremento en las alturas de sedimento hasta de 7 metros.

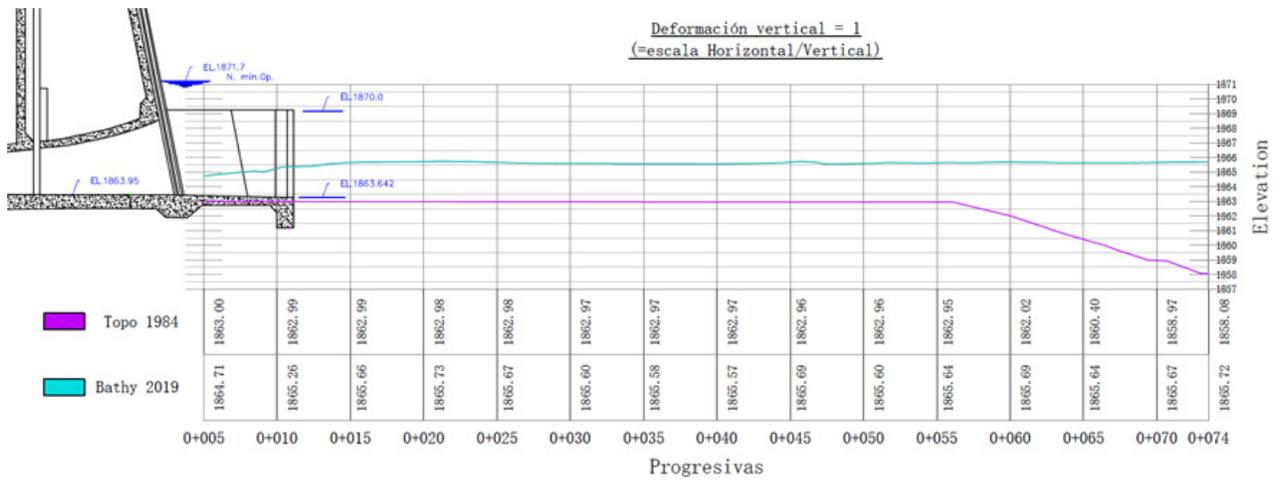
Figura 11. Perfil longitudinal de las superficies 1984 y 2019.

Al incluir líneas de sondeo paralelas al perfil longitudinal, se evidencia una mejora de la representación de la superficie, donde se presenta una superficie no tan plana como en la batimetría 2018.

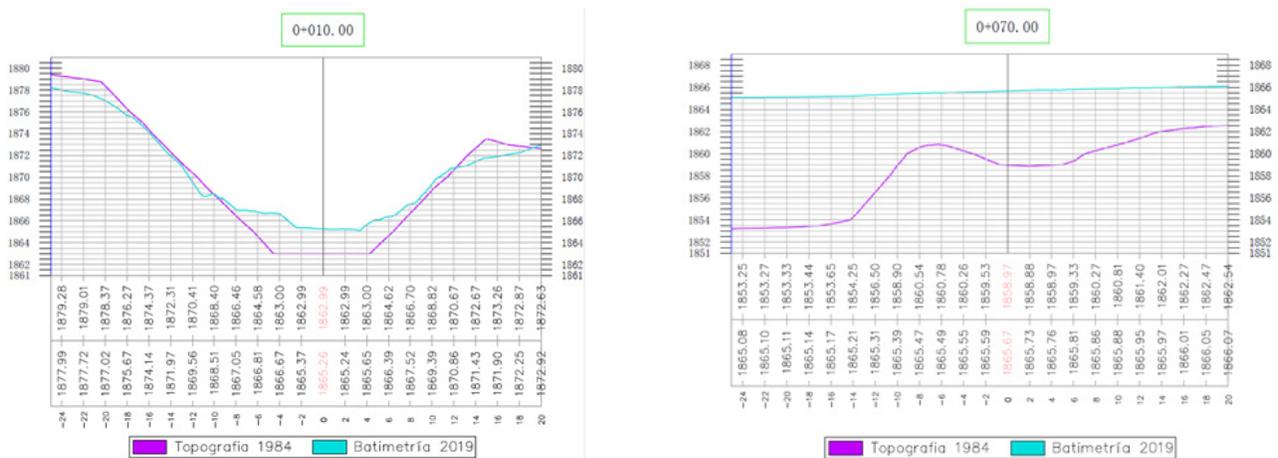
Figura 12
Comparación de secciones transversales topografía de 1984 y batimetría 2019. Progresiva 0+010 y 0+070.

La distribución del sedimento en el área de estudio sigue el patrón representado en la batimetría del 2018. Como se evidencia en el análisis de las secciones transversales

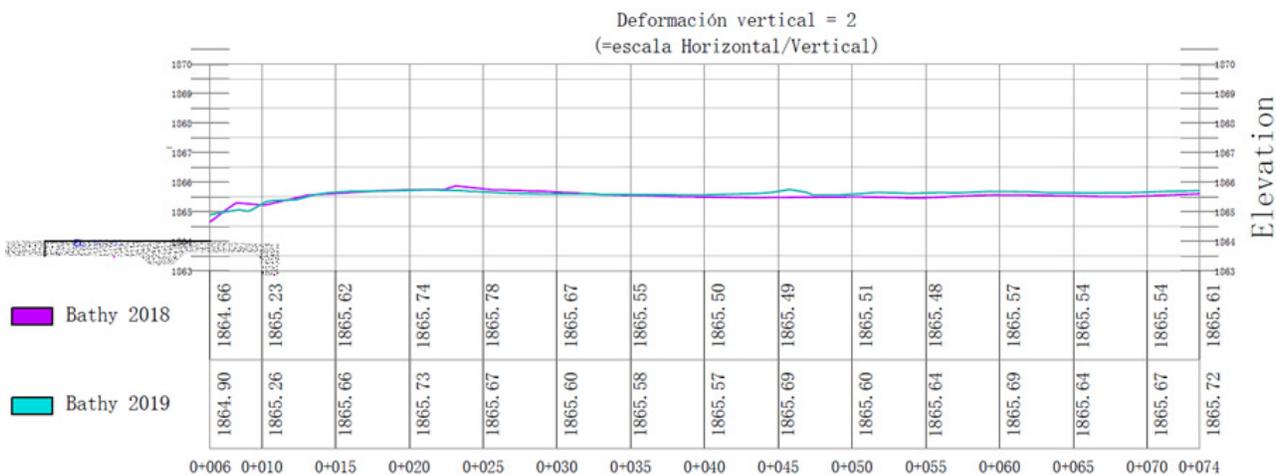
Figura 13.
Comparación de perfiles longitudinal de las superficies batimétricas de 2018 y 2019.

Como se mencionó anteriormente el incremento de líneas de sondeos perpendiculares mejoró la representación de la superficie, esto se evidencia al comparar las dos batimetrías ejecutadas en 2018 y 2019 respectivamente.

La diferencia de niveles es de décimetros, identificando que en el periodo se presentó una sedimentación en la zona de manera uniforme.

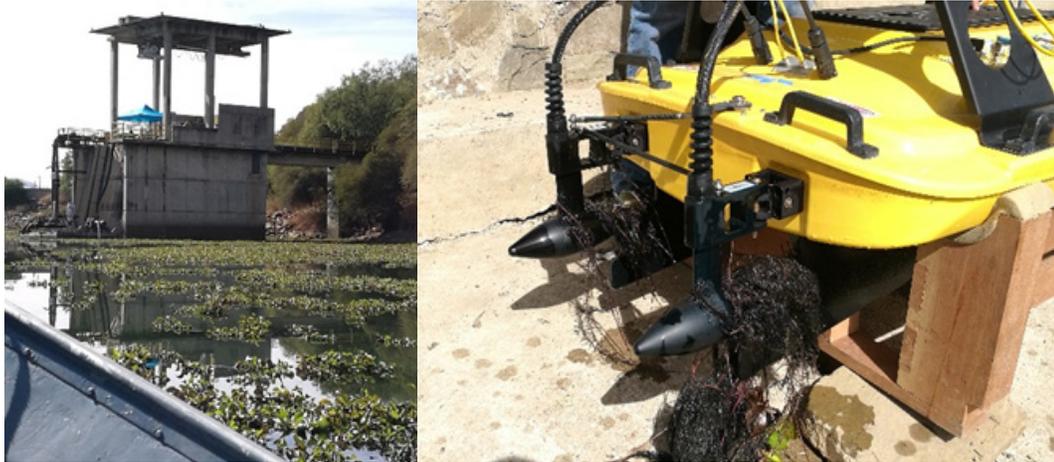
Fotografía 4 Dificultades durante el levantamiento batimétrico 2018

Durante la ejecución de las mediciones se presentaron algunas dificultades y limitaciones que perjudicaron el normal desarrollo de las mismas. En los últimos años se evidenció la proliferación de la vegetación flotante en el embalse San Jacinto, esto impidió la ejecución de algunas líneas de sondeo próximas a la estructura de hormigón de la toma, como también a las zonas cercanas al talud de las riberas del embalse, y en varias ocasiones fue preciso interrumpir el levantamiento por la cantidad de raíces que quedaban enredadas en las hélices de la embarcación.

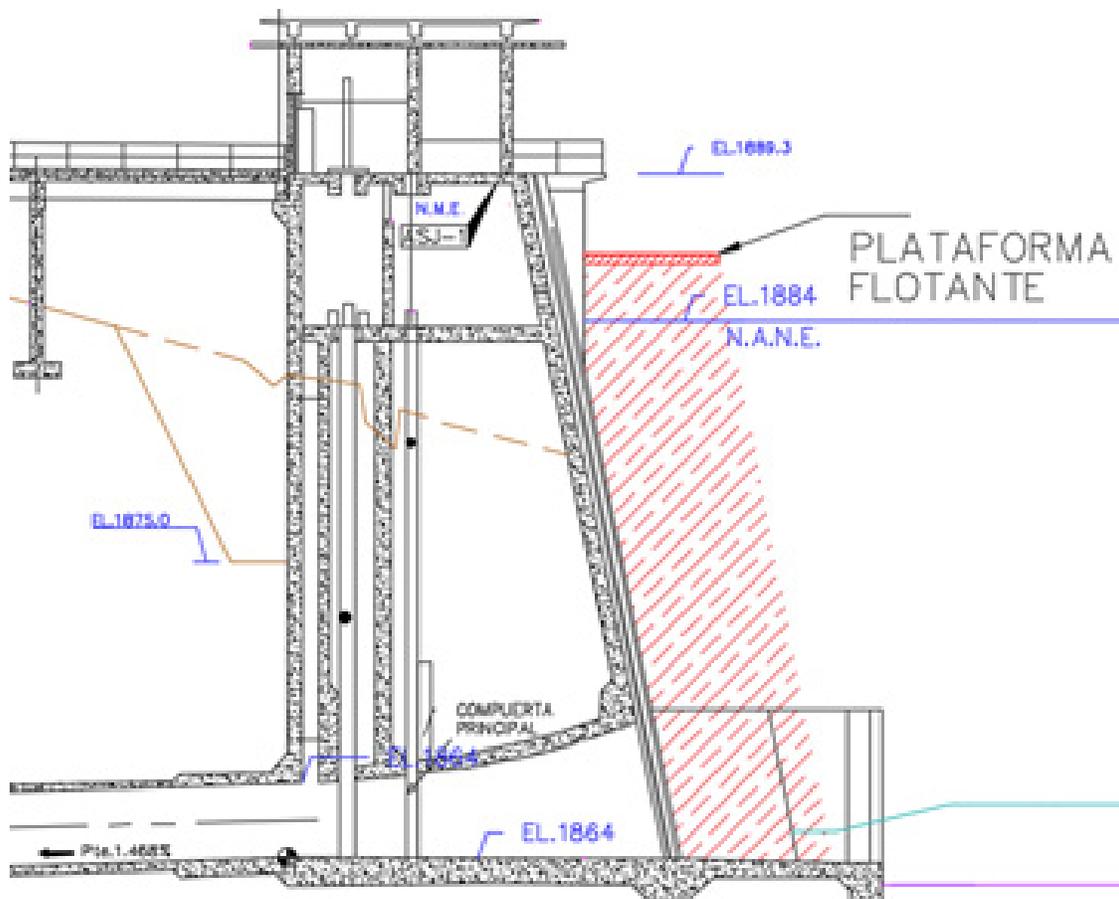
Figura 15. Zona de incertidumbre debido a la imposibilidad de realizar mediciones

La plataforma flotante (Fotografía 5) que aloja a las bombas hidráulicas, se encuentra ubicada encima de la bocatoma e impide se pueda realizar las mediciones de profundidades por debajo de este importante sector.

En proximidades del ingreso a la bocatoma, el nivel de sedimentos se encuentra peligrosamente cerca del ingreso al túnel de aducción, actualmente se encuentra a dos metros por encima de la solera del canal de hormigón construido, cuyo nivel de este en sus inicios era de 1864 msnm. Cabe aclarar que no se pudo obtener detalle de los niveles de sedimentos que se encuentran justo por debajo de la plataforma flotante que aloja las bombas eléctricas por la imposibilidad de realizar las mediciones en este

sector como se detalla de manera gráfica en la Figura 15.
