ARTÍCULO DE INVESTIGACIÓN

MUESTREO DE AGUAS CONTAMINADAS POR TPH EN LAS QUEBRADAS COROROY Y EL TUCÁN, SERRANÍA AGUARAGUE DEL SUB ANDINO – PRIMER INFORME DE INSPECCIÓN

SAMPLING OF WATER CONTAMINATED BY TPH IN THE COROROY AND
EL TUCAN CREEKS, SERRANIA AGUARAGUE DEL SUB ANDINO - FIRST
INSPECTION REPORT

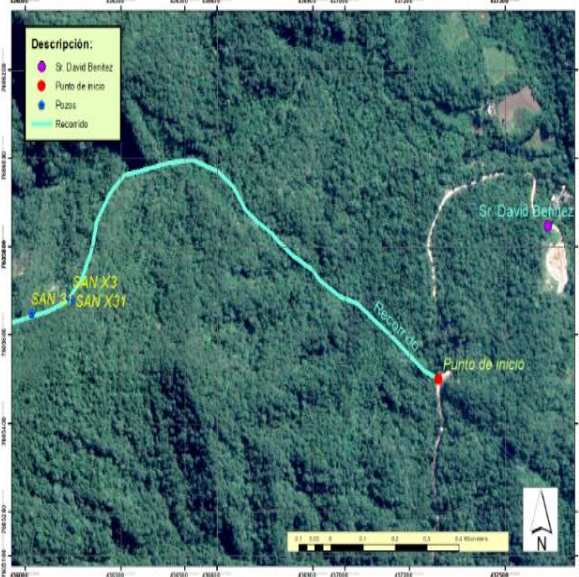
Continuando con el recorrido se pudo llegar a la zona denominada pozo SAN31, donde también se encontraron rastros de emanación de petróleo líquido estando a metros de la nueva obra de toma, la cual fue mencionada con anterioridad, como también se puede realizar el registro fotográfico en las quebradas menores a la zona, donde también se presentan estos rastros de origen hidrocarburífero. (Figura 7).

Figura 7. Recorrido realizado en la inspección. Fuente: Elaboración propia.

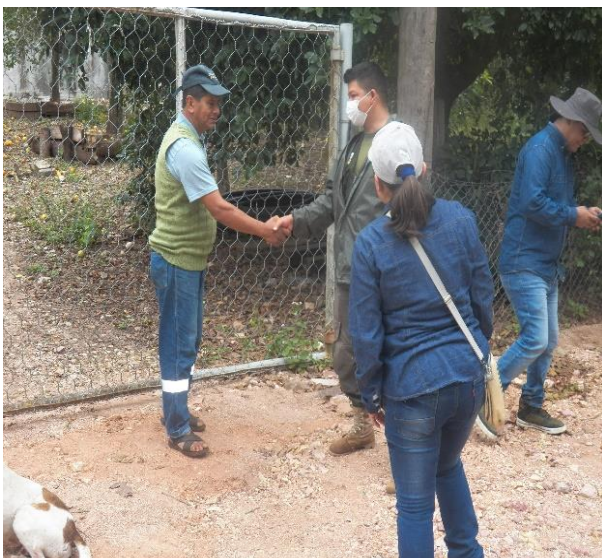
Figura 9. Entrevista Sr. David Benítez, zona Sanandita
Fuente: Registro fotográfico propio.

"El Señor Benítez menciona que es nacido en Campo Grande (municipio de Yacuiba), pero que a temprana edad su familia se mudó a la zona Sanandita, mencionando que vivió en carne propia el proceso de mitigación de por parte de algunas empresas contratadas quienes se encargaron de realizar actividades y que según su criterio estas ayudaron a controlar la presencia de petróleo líquido en la zona, mencionando que antes de esta intervención la presencia de petróleo en las aguas de la quebrada eran mayores.
